Rapporti Tecnici INAF INAF Technical Reports

Assemblaggio e test di laboratorio del Compact Triband Receiver di Medicina

Marco Poloni¹, Juri Roda¹, Giampaolo Zacchioli¹, Sergio Mariotti¹, Alessandro Orfei¹, Emanuele Santandrea²

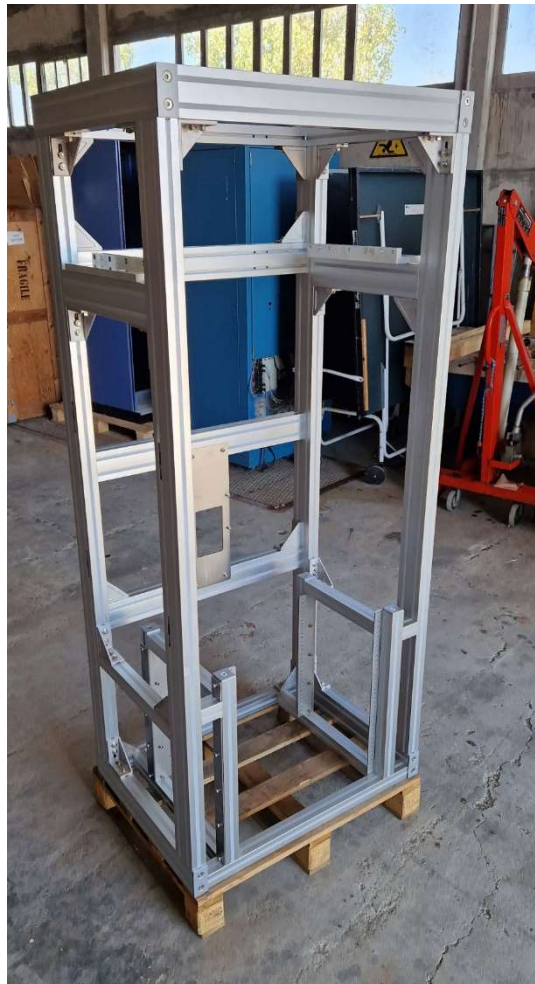
Fig. 2.1: Pre-assemblaggio della struttura di supporto

- Come prima operazione è stato effettuato un pre-assemblaggio, all'interno del capannone dove erano stoccate le casse, della struttura meccanica di supporto del ricevitore per rendersi conto del sistema di fissaggio del criostato e della parte calda (Fig. 2.1).

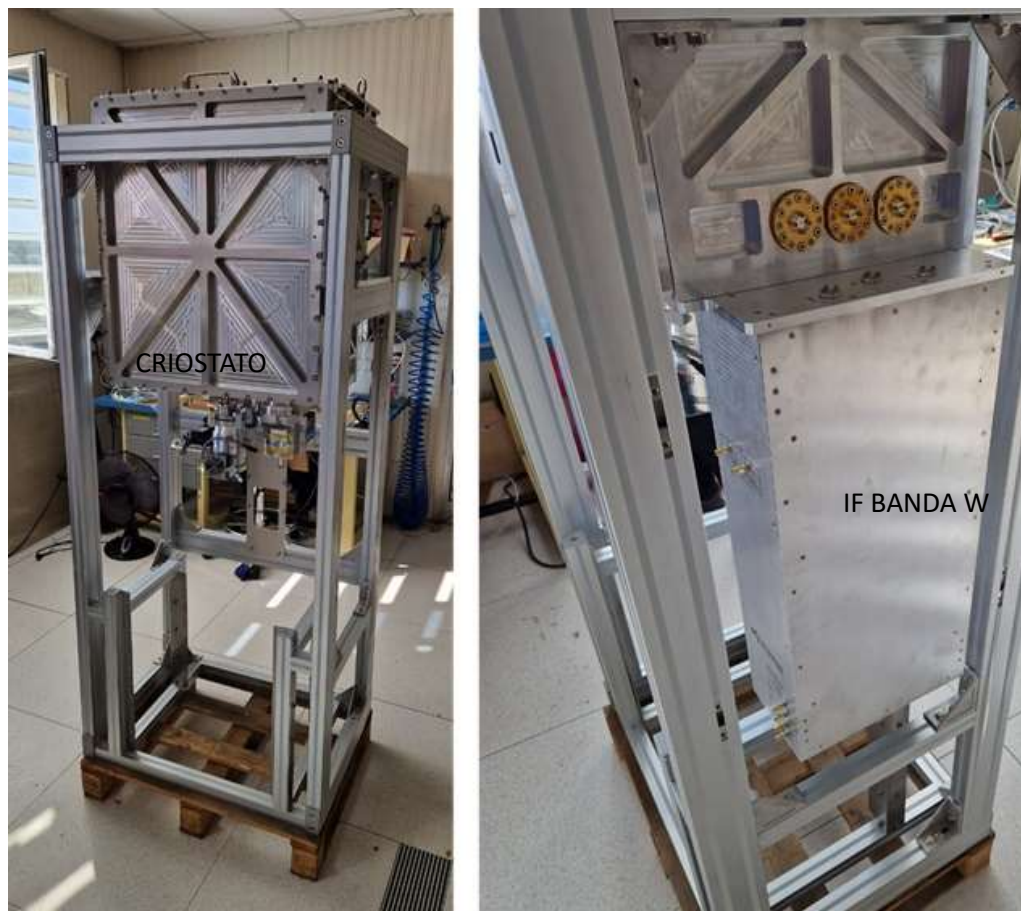
Fig.2.2: Struttura di supporto, camera criogenica (a sinistra) e parte calda Banda W (a destra) nel Lab Microonde

- La camera criogenica è stata preassemblata entro la struttura di supporto. Per portare a termine questa operazione sono state rimosse le maniglie impiegate per la sua movimentazione.
- L'insieme di struttura di supporto e camera criogenica è stato quindi portato e sistemato nel Lab Microonde (Fig.2.2).
- È stato eseguito l'assemblaggio di prova della parte calda del ricevitore W (senza guide d'onda) al fine di valutare se fossero necessari altri supporti per vincolare ulteriormente le due scatole delle parti calde (K+Q e WH+WL).

Sembrano mancare i supporti delle scatole della parte calda. Tuttavia, la mancanza di forature per poterli alloggiare ne suggerisce la non presenza, tant'è che nell'elenco KASI del materiale inviato tali supporti non sono stati inseriti.

Qualora si rendesse necessario dare ulteriore sostegno meccanico alle due scatole della parte calda del ricevitore (box K+Q e box WH+WL), quando esso verrà essere montato in antenna, occorrerà fare valutazioni in proposito e realizzarli opportunamente. KASI ha comunque confermato che dopo varie verifiche strutturali ha reputato non necessario prevedere tali supporti.

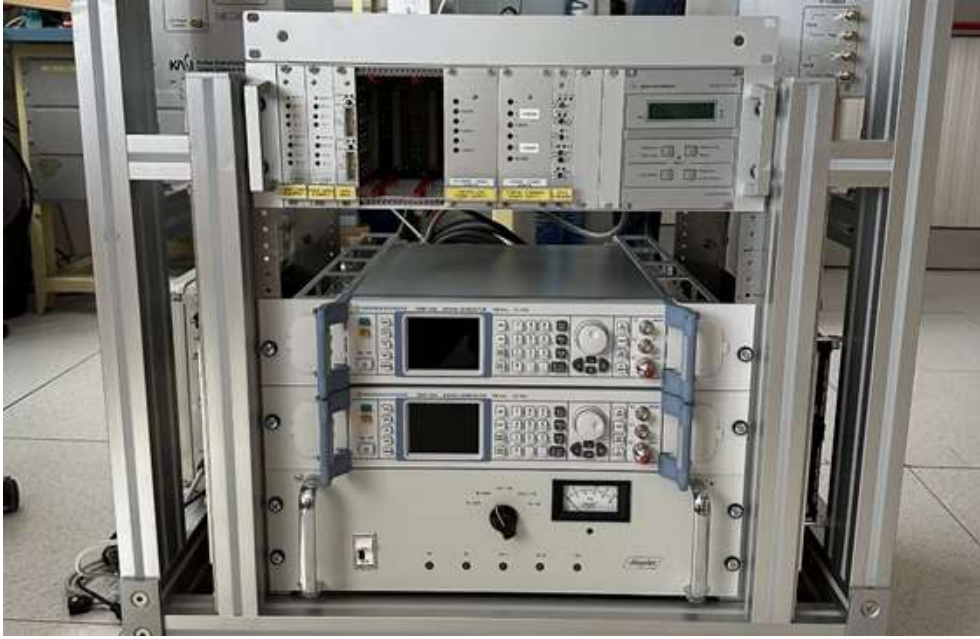
Fig. 2.5: Allestimento dei vari sistemi elettronici nella struttura di supporto.

Nella struttura trovano alloggio i sintetizzatori, il sistema di alimentazione generale e il sub-rack M&C per il controllo del criostato (sistema da vuoto e testa fredda) e dell'alimentazione degli LNA criogenici dei ricevitori (Fig. 2.5). Tuttavia, la filettatura dei fori è stata realizzata (da KASI) seguendo lo standard #12-24 UNC: si è quindi reso necessario lavorare i fori per adattarli allo standard metrico M6.

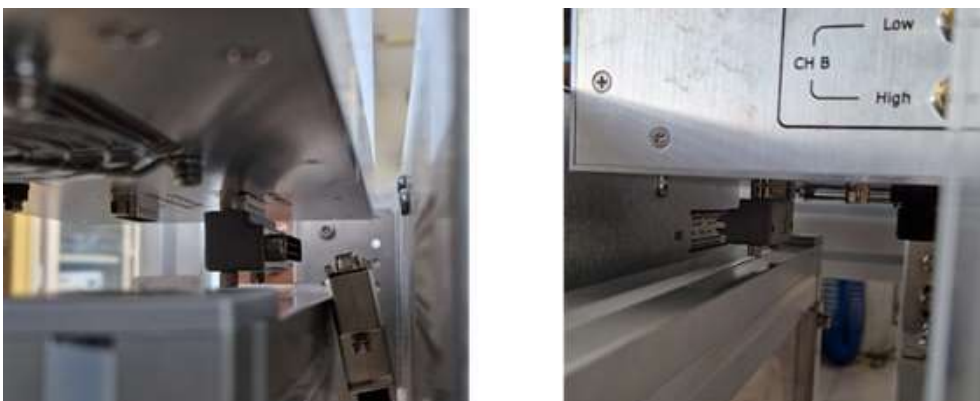
Fig. 2.6: Interferenza meccanica tra connettori e struttura.

- I connettori dei cavi (alimentazioni varie) delle box K+Q e W hanno presentato interferenze meccaniche con la struttura meccanica dei sub-racks (Fig. 2.6). Pertanto, sono state eseguite opportune lavorazioni meccaniche sui profili delle barre orizzontali della struttura di sostegno dei sub-rack (Fig. 2.7) in modo che i connettori di tipo "D" (in particolare quello per il comando degli switch in guida presenti nella parte calda del ricevitore in banda W) si possano montare direttamente senza l'impiego di adattatori a 90° e senza che vi siano ulteriori interferenze tra corpo connettore e struttura.

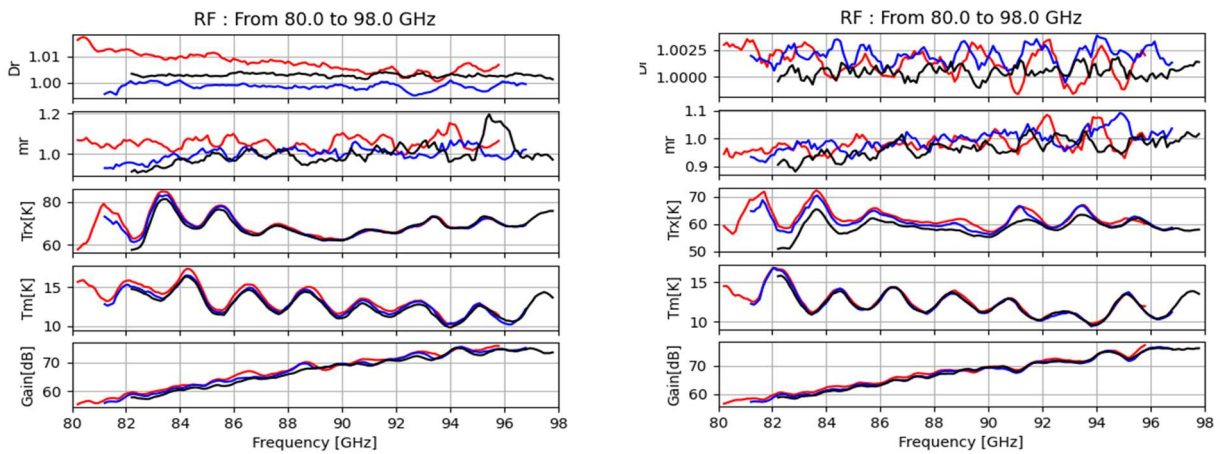
Fig. 3.11: Ricevitore Banda WLow. Misure di Trx (terzo grafico a partire dall'alto) e Tm (quarto grafico a partire dall'alto) effettuate durante la FAT: le tre curve sono per tre diversi valori di LO, 98, 99 e 100GHz. CH-A (sinistra) e CH-B (destra).

- Test WLow e WHigh: come per il Banda Q, l'involuppo delle curve di Trx è simile a quello riscontrato nella FAT; tuttavia, si sono riscontrati valori di temperatura di rumore circa doppi. La misura della marca risulta invece in linea con i valori ottenuti durante la FAT. Nelle figure che seguono, 3.11, 3.12, 3.13, 3.14 si riportano i risultati dopo aver risolto il problema. Sono state eseguite misure a un solo valore di LO=98GHz.

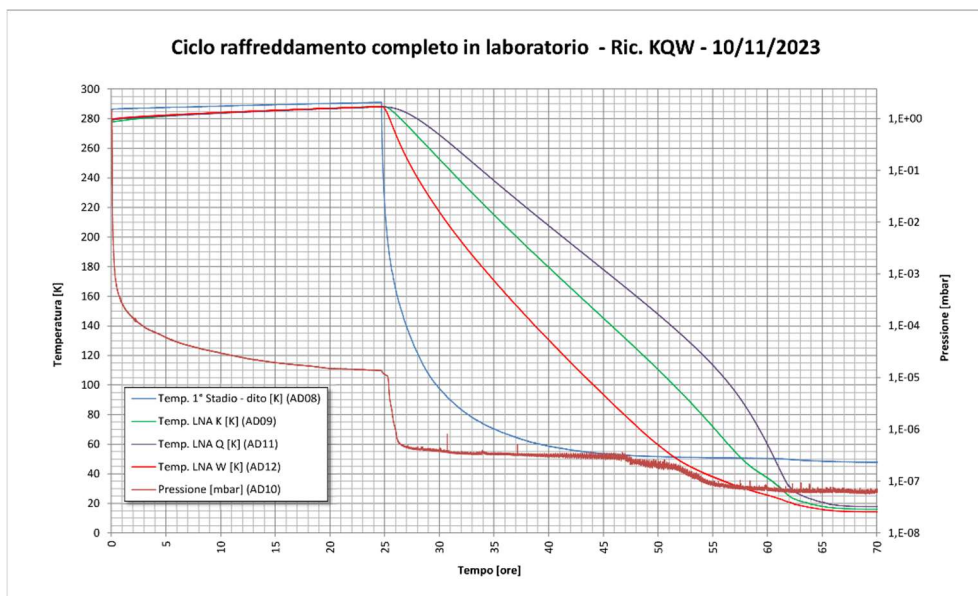
Fig. 4.3: Tabella dati e andamento del ciclo di raffreddamento (iniziato il 10 novembre 2023).

- Il ciclo di riscaldamento del ricevitore non ha evidenziato particolari problematiche. Tutto è risultato nella norma.
- Il successivo nuovo ciclo di raffreddamento non ha evidenziato particolari problematiche e i valori di vuoto (pressione) e temperatura sono risultati tutti nella norma (Fig. 4.3).

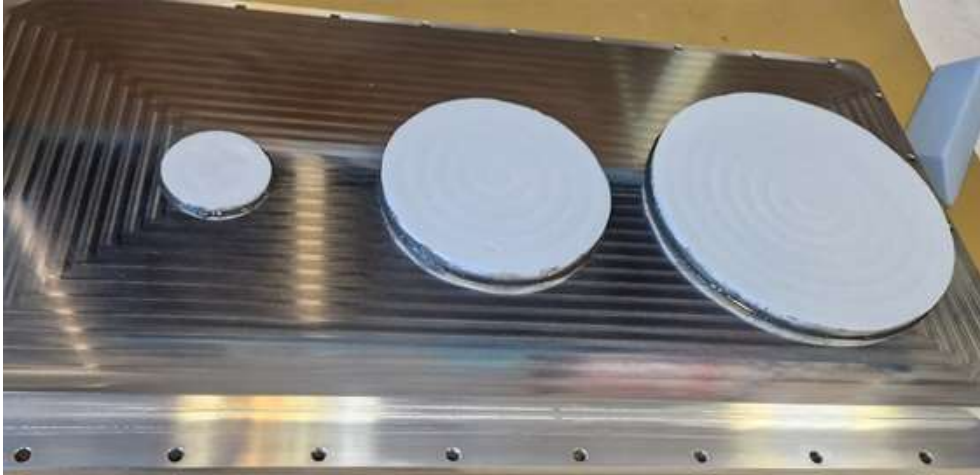
Fig. 4.6: Dischi incollati sulla flangia delle finestre dei tre ricevitori del CTR.

- appoggio di un peso che garantisca e mantenga il contatto dei filtri alle finestre durante l'incollaggio e la successiva essiccazione della colla.
- A questo punto si dovrà necessariamente attendere un certo periodo di tempo affinché la colla si asciughi a dovere. La durata di tale periodo è di circa 24h. (Fig. 4.6).

- La verifica che l'intervento abbia risolto il problema della condensazione verrà fatta determinando il differenziale di temperatura tra la temperatura delle finestre e quella ambiente: prima dell'intervento tale differenza si attestava a circa 12-13°C.

- Asciugata la colla si rimonta la flangia delle finestre e si procede con il nuovo raffreddamento.
