**Aggiornamento del sistema di controllo e di posizionamento
del subriflettore e del ricevitore in fuoco primario**

Parabola VLBI di Noto (SR) 2021

Vol.3 – interventi a Noto (SR) – agosto e settembre 2021

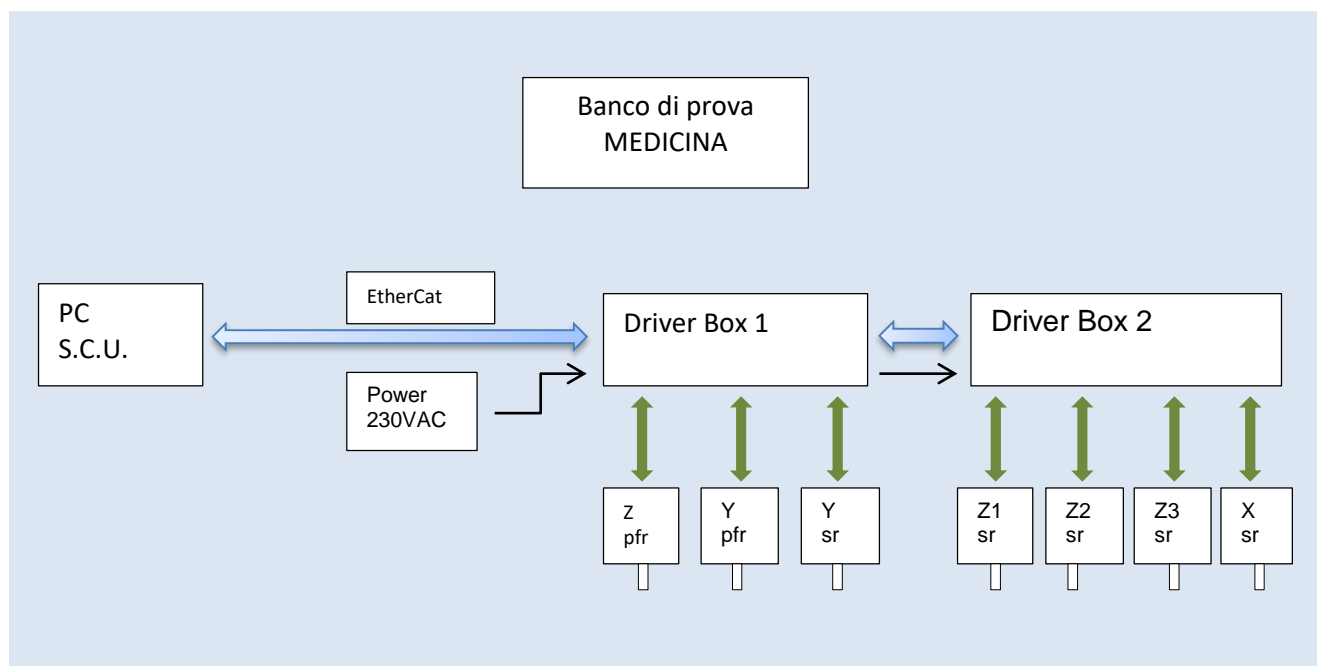
Figura 2-1 Schema a blocchi collegamenti banco di prova

La prima parte dei lavori di assemblaggio e test degli apparati è stata fatta in laboratorio presso la Stazione Radioastronomica di Medicina (BO). In particolare, sono stati assemblati i due quadri di automazione denominati "Driver Box 1" e "Driver Box 2" meglio descritti nel vol. 1. Una volta assemblati i quadri è stato predisposto un banco di prova composto dai quadri stessi con i collegamenti completi ai sette motori relativi ai sette assi della movimentazione e con tutti i collegamenti alla struttura di controllo Beckhoff (vedere figura 2-1).

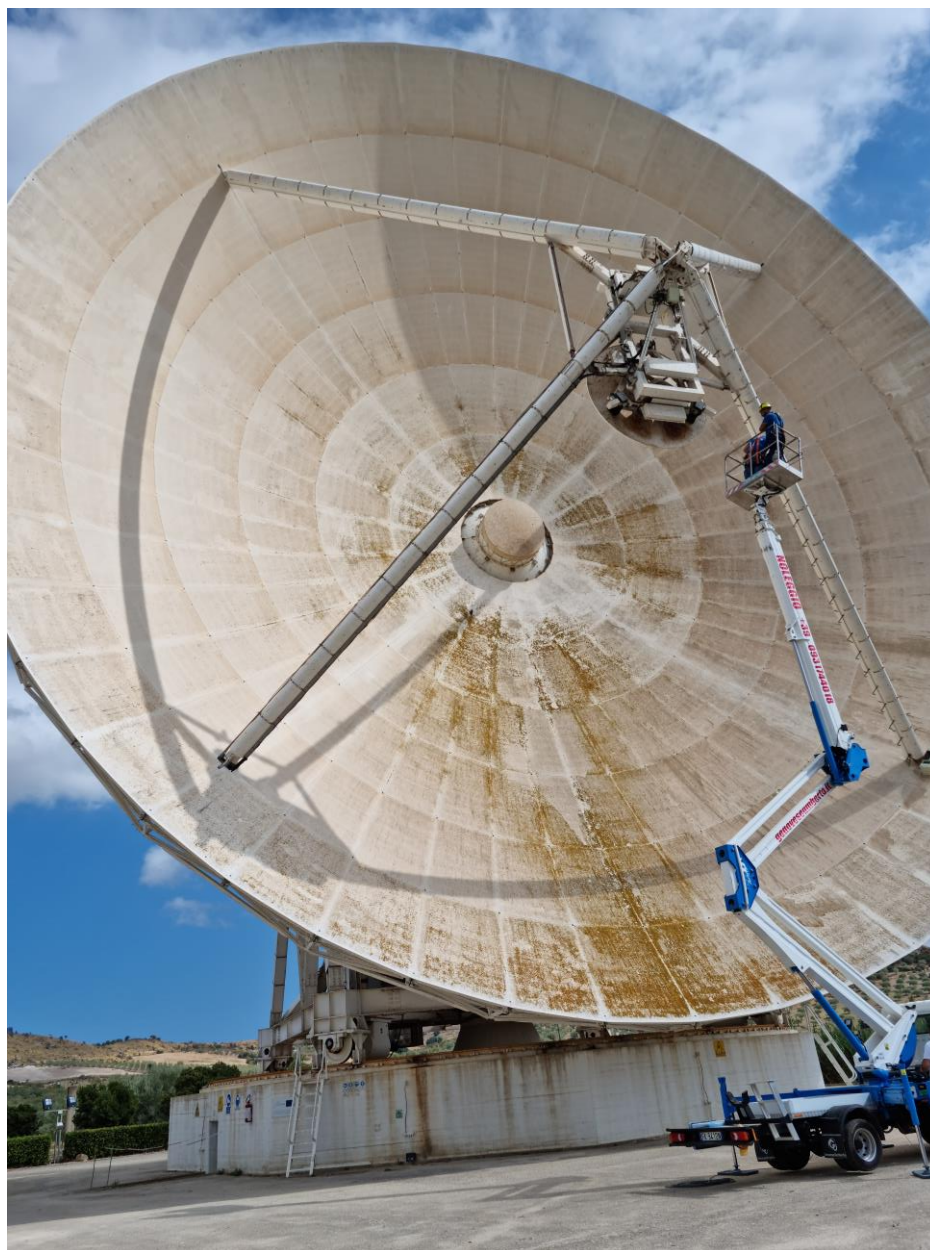
Figura 3-1 Antenna di Noto (SR) all'inizio dei lavori di sostituzione

L'attività di trasporto del materiale preparato presso la Stazione di Medicina è stata affidata direttamente all'Azienda che ha affiancato il personale IRA-INAF nei lavori di sostituzione della movimentazione. Una volta recati presso la Stazione di Noto si è verificato lo stato dell'antenna e lo stato degli imballaggi contenenti il materiale inviato.

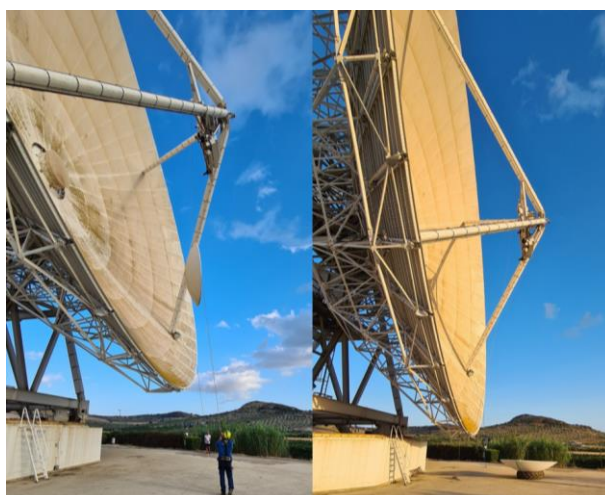
Figura 5-1 Smontaggio del subriflettore

Il successivo passo fondamentale per poter procedere con i lavori è stato lo smontaggio della meccanica del subriflettore. In un primo momento mediante la piattaforma elevatrice gli operatori dell'Azienda che ha affiancato IRA nei lavori sono saliti all'altezza del subriflettore, lo hanno fissato saldamente ad un piccolo argano integrato sull'antenna che è stato utilizzato per fare scendere lentamente il subriflettore fino al livello di terra (vedi fig. 5-1).

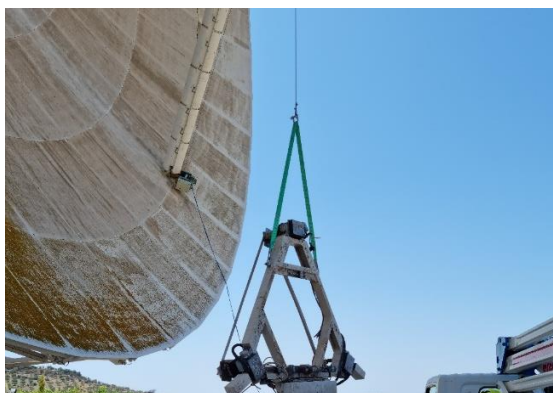
Figura 5-2 Discesa del telaio del subriflettore

Dopo lo smontaggio dello specchio subriflettore (fig. 5-1) si è proceduto con lo smontaggio dell'intera struttura di supporto del subriflettore stesso (fig. 5-2), sempre avvalendosi della piattaforma elevatrice per l'aggancio della struttura all'argano di cui è dotata l'antenna di Noto. Questa fase è necessaria in quanto

alcune parti devono essere fissate e calibrate sulla struttura stessa (assi Z1, Z2, Z3 e X del subriflettore). Oltre alla comodità di montaggio, avere la struttura a terra permette di fare dei test e delle prove agilmente. Constatata la sporcizia accumulata in anni di servizio si è proceduto ad una prima pulizia del telaio del subriflettore con getto d'acqua.

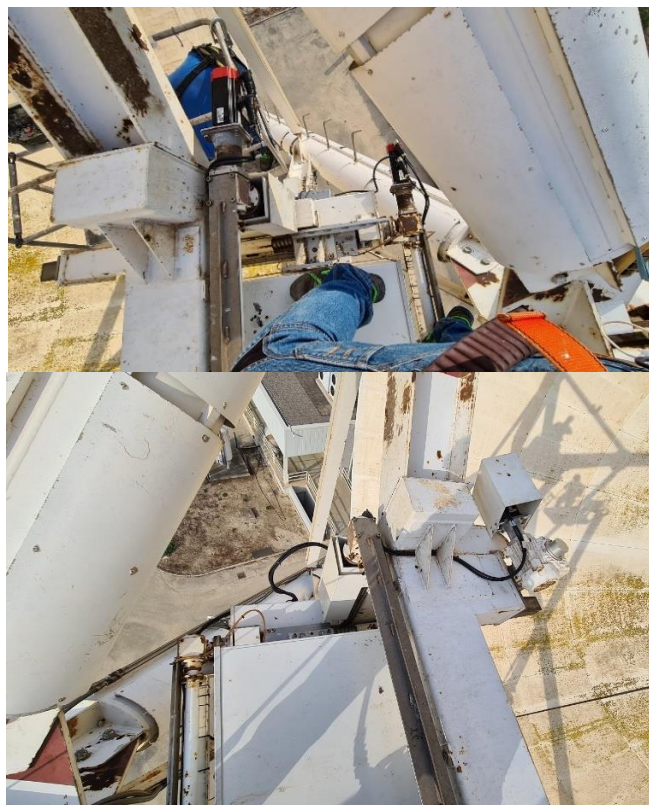
Figura 9-1 Integrazione in quota di motori e sensori

L'installazione di tutti i nuovi sensori, motori e cablaggi per quanto riguarda i due assi dei ricevitori in fuoco primario (P.F.R.) è stata fatta completamente in quota dagli operatori dell'azienda esterna seguendo le stesse metodologie applicate a terra per quanto riguardava gli altri assi. Un accorgimento fondamentale è stato quello accorciare la corsa dell'asse Ypfr in quanto il *carter* del motore dell'asse Z1sr andava in conflitto con il ricevitore (con l'asse Ypfr a fine corsa). Di conseguenza è stato spostato il *prelimit software* da 395 mm teorici a 360 mm mentre il finecorsa meccanico di emergenza è stato spostato a 365 mm.

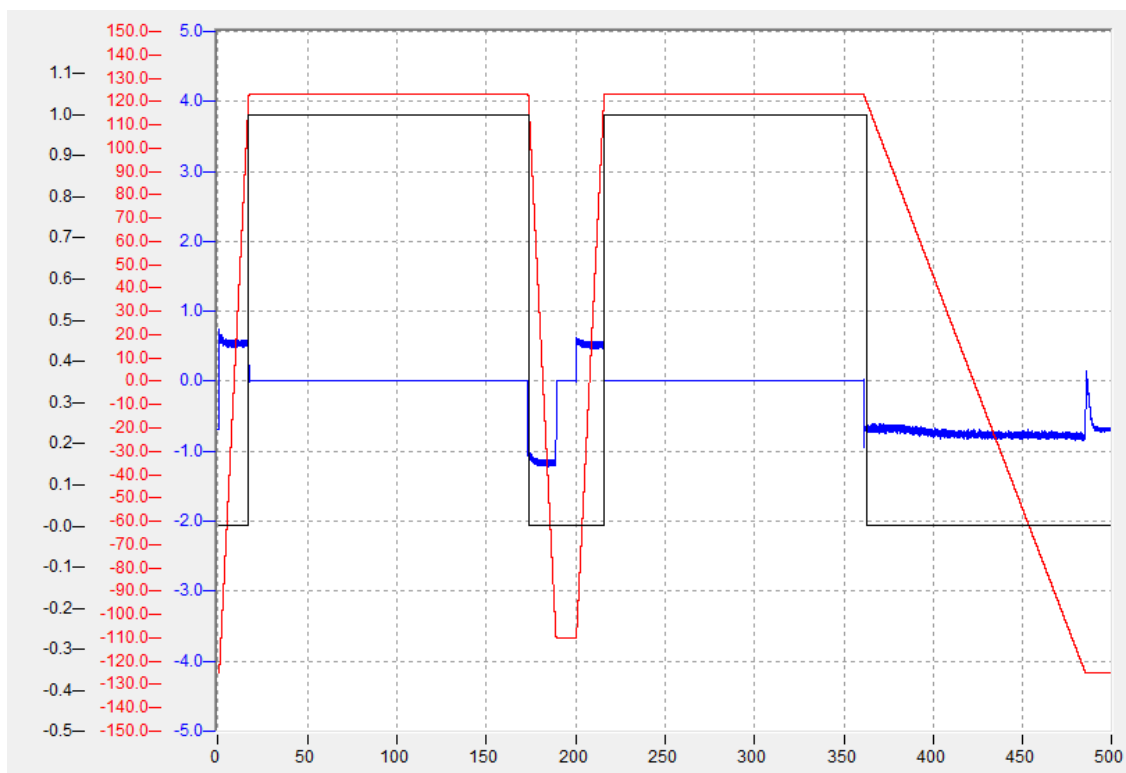
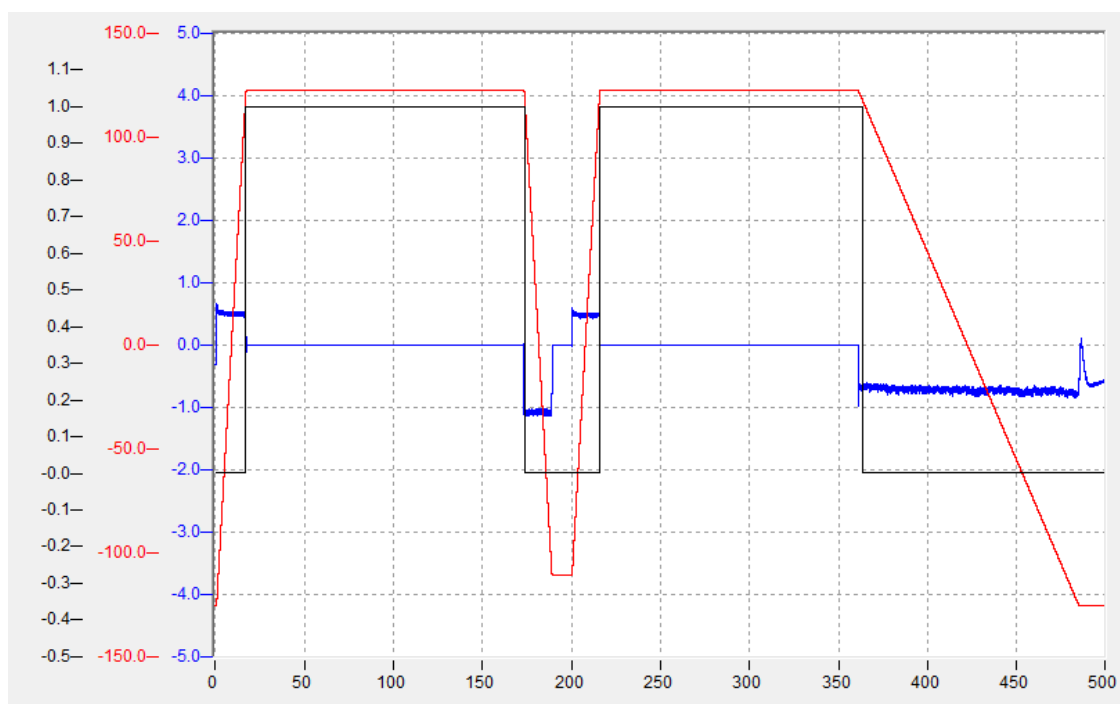
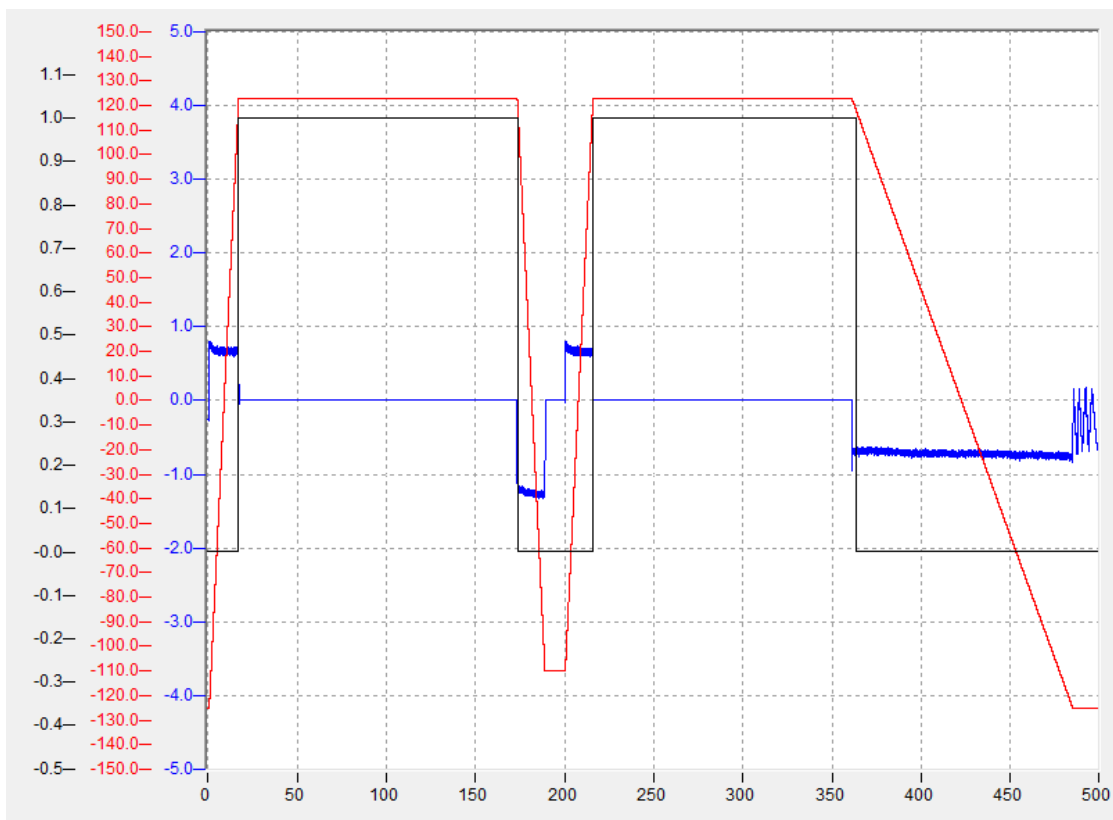
Figura 11-1 Asse Z1sr durante la traslazione da SR a PFR con antenna a 90°

Figura 11-2 Asse Z2sr durante la traslazione da SR a PFR con antenna a 90°

Figura 11-3 Asse Z3sr durante la traslazione da SR a PFR con antenna a 90°

Da un primo confronto (figure 11-1, 11-2, 11-3) si nota che per quanto riguarda gli assi Z1sr, Z2sr, Z3sr gli andamenti della coppia (tracciato blu) sono del tutto analoghi tra di loro e con valore corrispondente a quanto ci si aspettava.

Questi aspetti confermano un buon funzionamento del sistema infatti i tre assi Z del subriflettore sono progettati senza differenze meccaniche o elettriche quindi eventuali differenze sostanziali nella movimentazione sarebbero un segnale di qualche problema di funzionamento.

Si può poi verificare, in linea generale, che le movimentazioni vengono eseguite correttamente in quanto si hanno i picchi di coppia in corrispondenza delle accelerazioni e, aspetto non meno importante, gli *switch* di parcheggio intervengono (il loro stato diventa alto) esattamente quando l'asse raggiunge la posizione di parcheggio progettuale. I valori di coppia applicati dai motori risultano appropriati: si hanno coppie con un ordine di grandezza di circa 1 Nm con motori che hanno una coppia nominale di 4 Nm. Non ci sono quindi, apparentemente, sforzi particolarmente critici da parte della movimentazione.

Per quanto riguarda la traiettoria, l'andamento della posizione è molto lineare e non presenta strappi o sbalzi improvvisi.

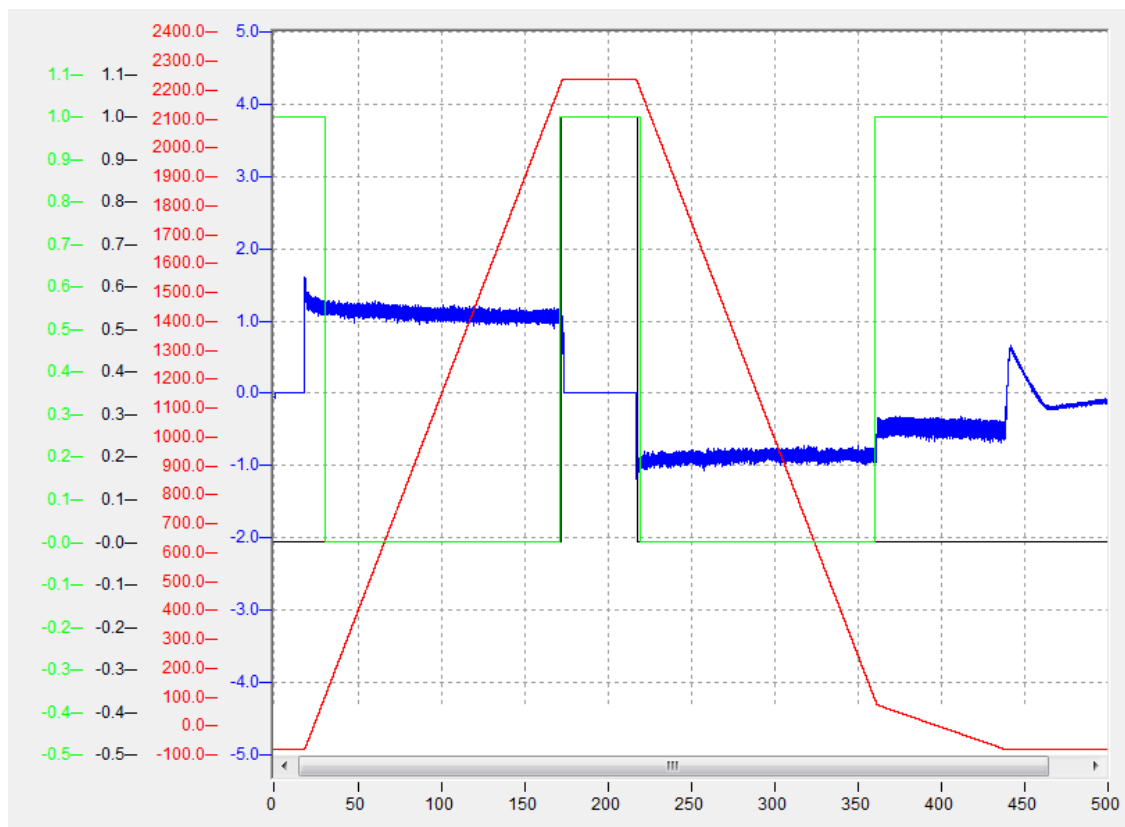
Figura 11-5 Asse Ysr durante la traslazione da SR a PFR con antenna a 90°

Nei grafici delle grandezze misurate per quanto riguarda l'asse Ysr è stata inserita una quarta misura che è quella dello *switch* di traslazione. Anche il funzionamento di questo *switch* è regolare ed è conforme allo stato della traslazione. Si passa poi alle misure con l'antenna portata a 5° in elevazione per avere un'indicazione di quanto questo angolo incida sulla movimentazione stessa.

Analogamente a quanto viene fatto per i *park switch*, anche per la traslazione dell'asse Ysr si fa un confronto tra lo stato del sensore e la posizione dell'asse rilevata dall'*encoder*. Sul grafico riportato nelle figure 11-5 e 11-10 si fanno allora di nuovo delle misure per rilevare i punti di inserimento e di disinserimento dello *switch* di traslazione riportate nella tabella 11-3.

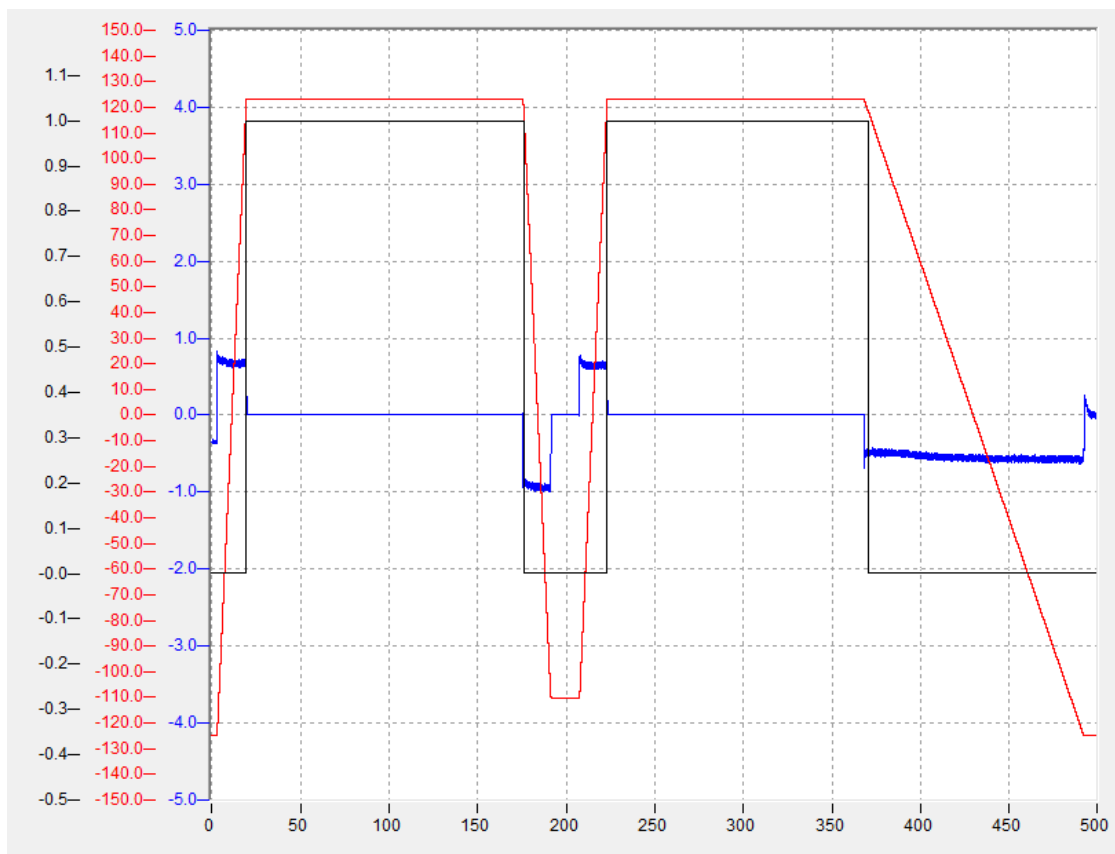
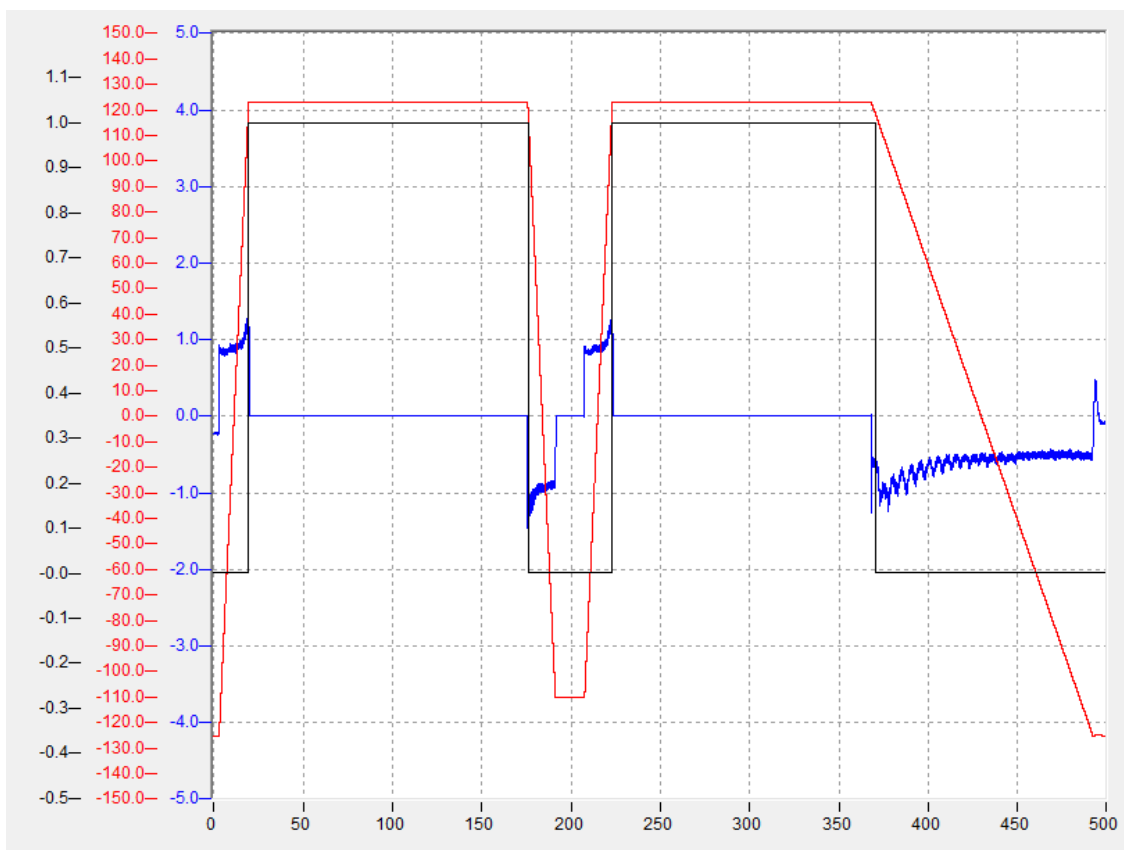
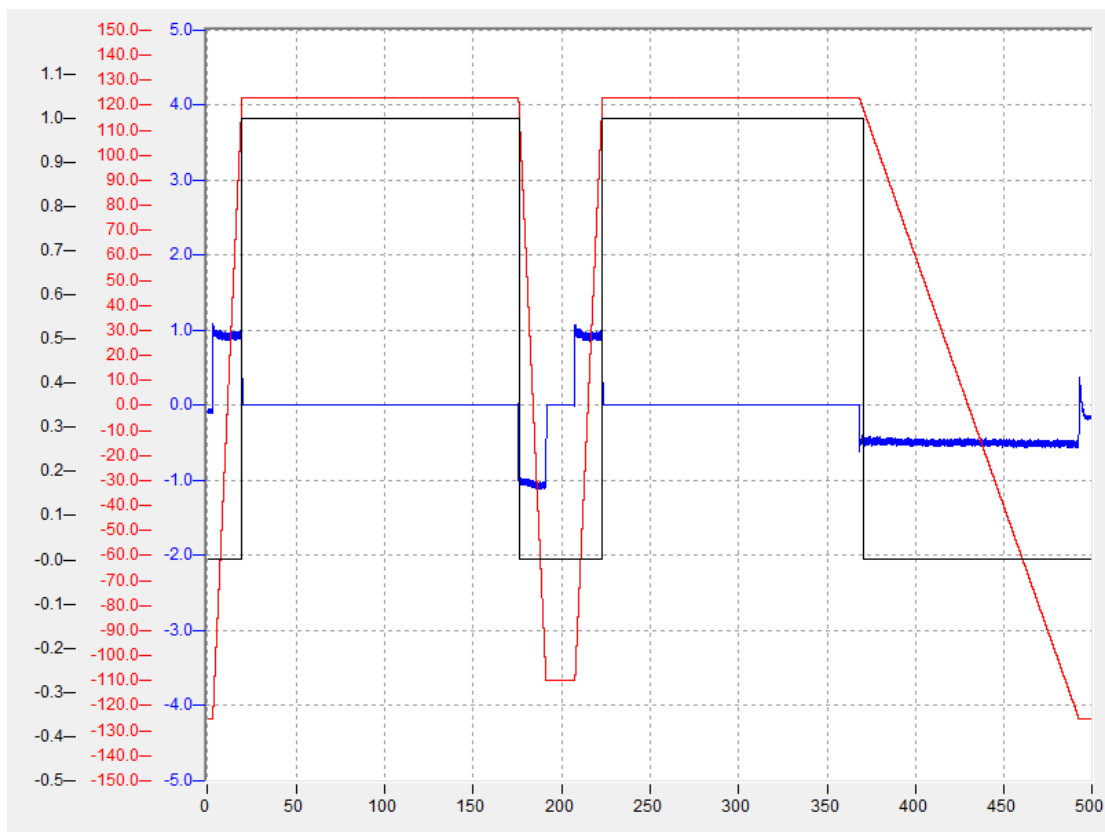
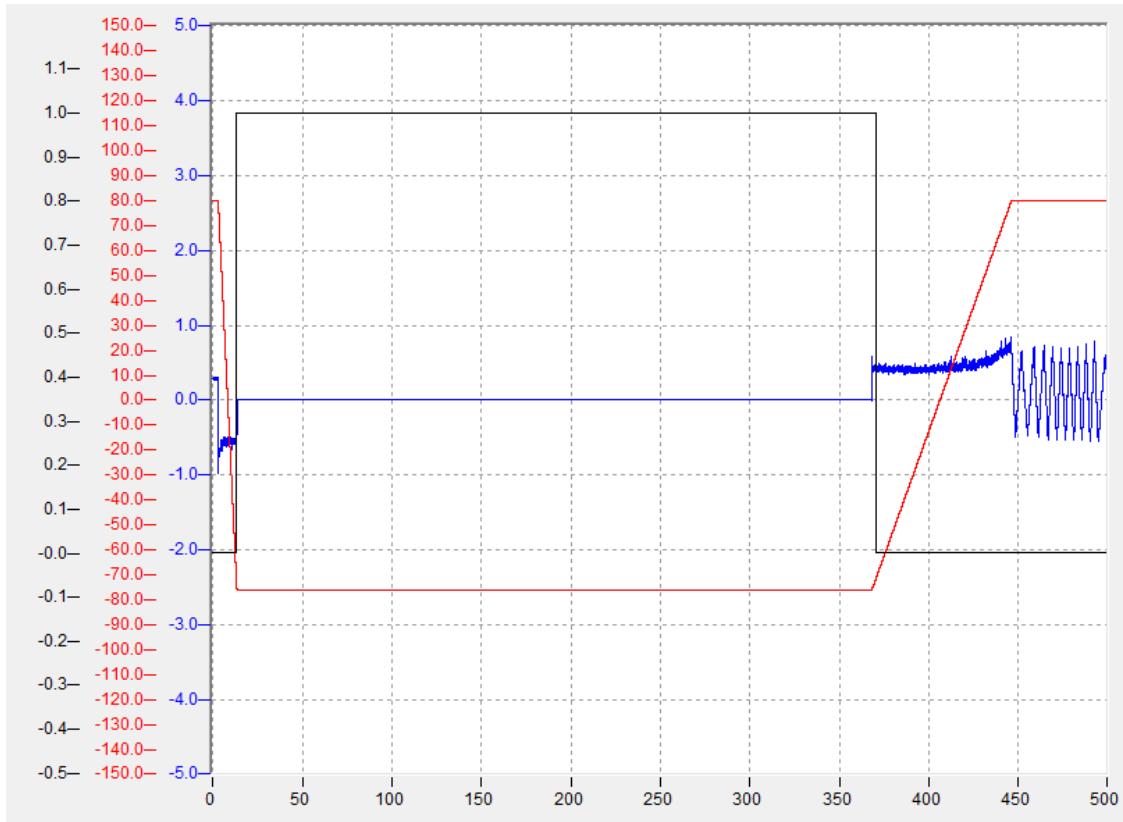
Figura 11-6 Asse Z1sr durante la traslazione da SR a PFR con antenna a 5°

Figura 11-7 Asse Z2sr durante la traslazione da SR a PFR con antenna a 5°

Figura 11-8 Asse Z3sr durante la traslazione da SR a PFR con antenna a 5°

Figura 11-9 Asse Xsr durante la traslazione da SR a PFR con antenna a 5°

Come ci si aspettava, nelle misure svolte con l'antenna a 5° di elevazione, i valori di coppia applicati dai motori sono diversi e questo in particolare per quanto riguarda l'asse Ysr che in questa condizione deve vincere la forza di gravità.

In questo caso risultano più accentuate alcune oscillazioni da imputare molto probabilmente a una taratura dei parametri di controllo dell'azionamento da perfezionare. Nonostante ciò la movimentazione presenta un ottimo profilo di posizione, di nuovo non affetto da strani sbalzi, salti o movimenti irregolari.

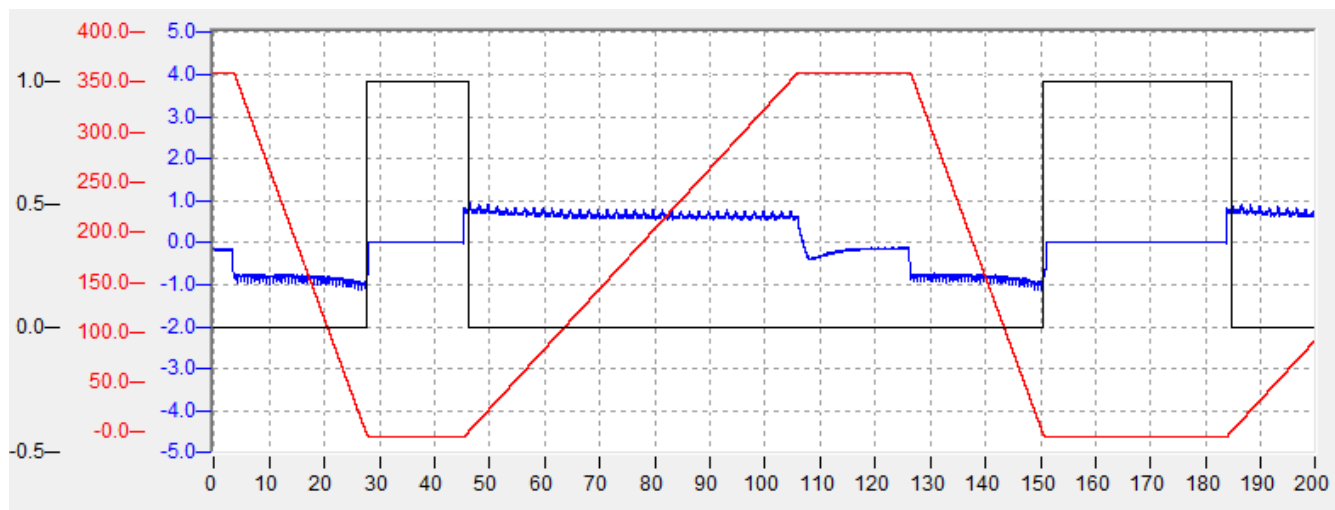
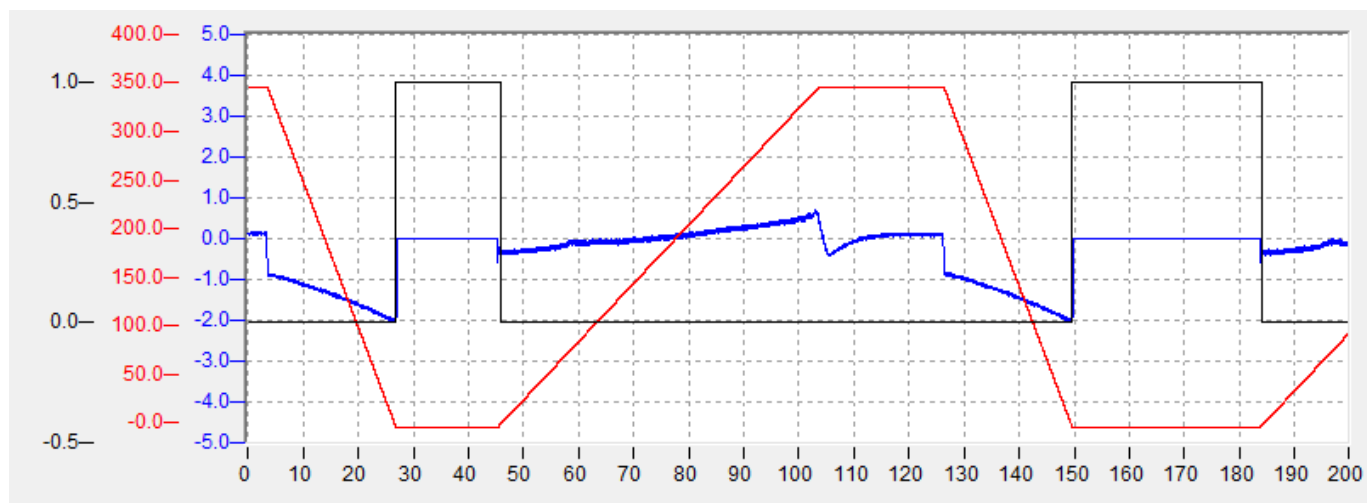
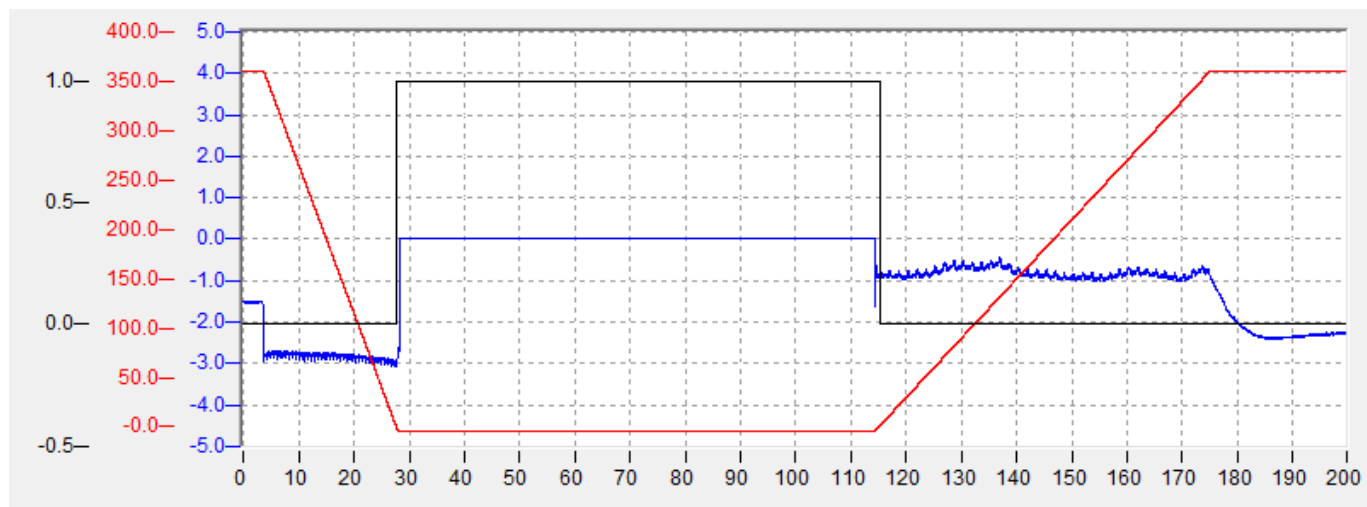
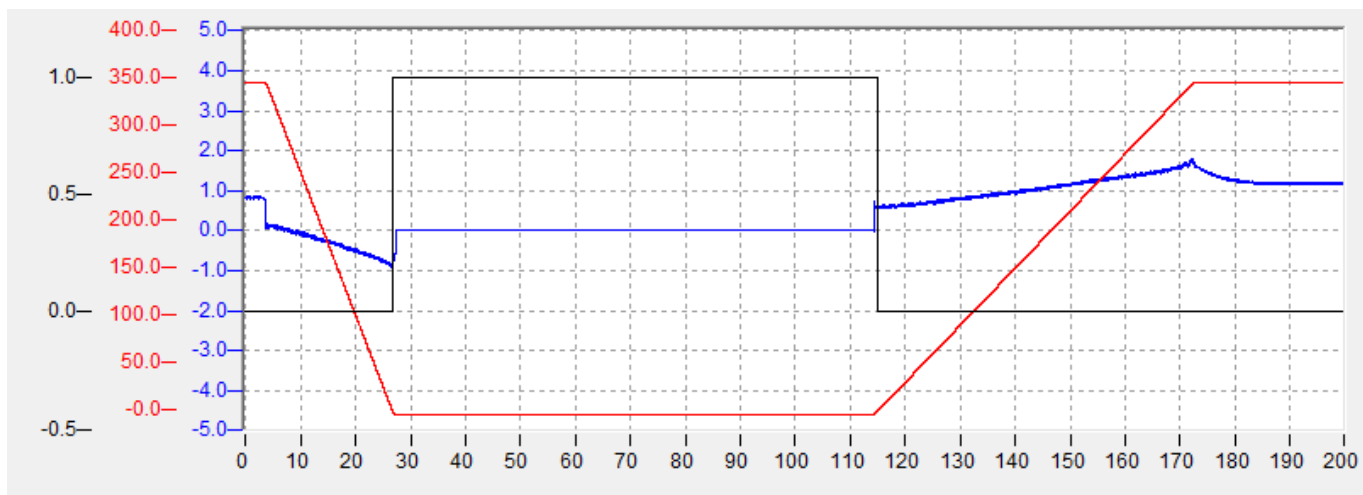
Si è poi proceduto con le misure sugli assi del PFR ad entrambe le elevazioni. Anche in questo caso come visibile nelle fig. 11-11, 11-12, 11-13 e 11-14 l'andamento della posizione è buono e non presenta criticità. Si notano delle oscillazioni di coppia per l'asse Ypfr, cosa che porta a svolgere ulteriori verifiche a tal riguardo (riportate nel paragrafo 12.1).

Anche in questo caso è notevole la differenza nei valori di coppia tra le prove a 90° di elevazione e quelle svolte a 5° di elevazione. Si verifica una coppia che aumenta anche di 1 Nm quando gli assi si trovano nella condizione di dover vincere la forza di gravità (e il caso in cui questo succede varia a seconda dell'orientamento dei singoli assi e dei versi di moto).

Figura 11-11 Asse Ypfr durante la traslazione da SR a PFR con antenna a 90°

Figura 11-12 Asse Zpfr durante la traslazione da SR a PFR con antenna a 90°

Figura 11-13 Asse Ypfr durante la traslazione da SR a PFR con antenna a 5°

Figura 11-14 Asse Zpfr durante la traslazione da SR a PFR con antenna a 5°

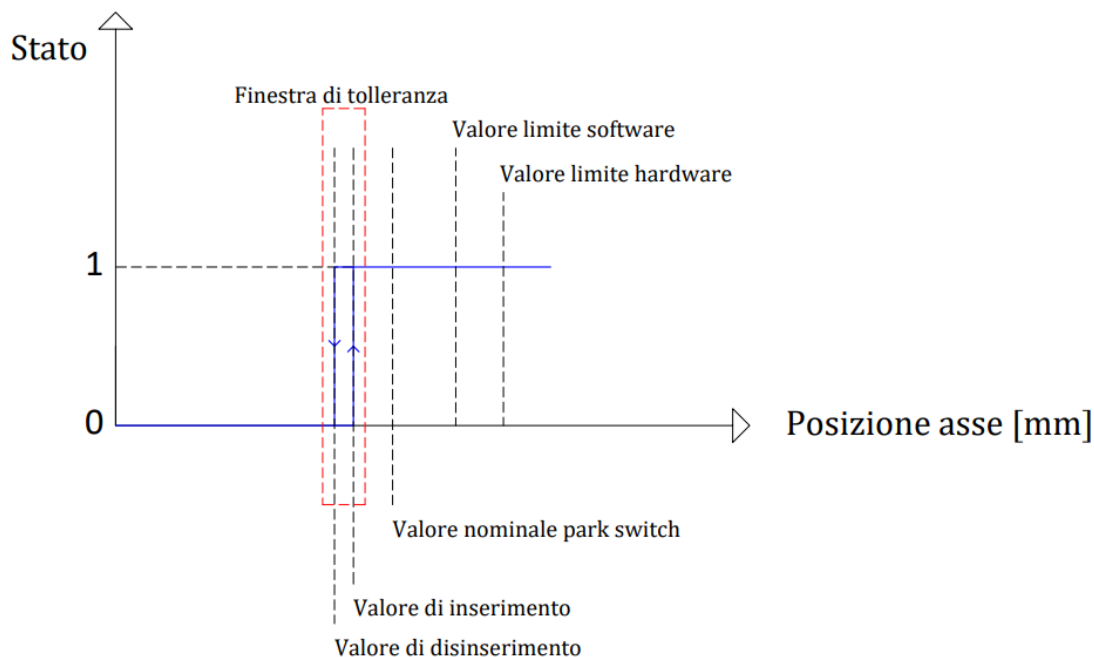
Figura 11-15 Descrizione intervento park switch

La condizione di parcheggio degli assi viene rilevata sia mediante la posizione dell'asse rilevata da *encoder* sia mediante il *proximity switch* detto di *park*. Lo *switch* si attiva in un certo punto che è impostato poco prima del valore nominale di parcheggio e resta alto fino alla fine della corsa.

A livello di *software* PLC è implementata asse per asse una funzione che svolge una comparazione tra il segnale in uscita dal *proximity switch* e la posizione dell'asse rilevata dall'*encoder*. Se le indicazioni non sono concordi si ha in uscita un errore. Per evitare segnalazioni di errore dovute alla salita o alla discesa del segnale del *proximity switch* si è inserita una finestra di tolleranza (o zona mascherata) nell'intorno dei punti di salita e discesa. Nella finestra di tolleranza il confronto viene ignorato. Per questo motivo serve misurare a quali posizioni degli assi si ha l'intervento dei *proximity*: bisogna verificare il valore di posizione attorno al quale centrare la "finestra di tolleranza". In figura 11-15 è sintetizzata la logica del funzionamento descritto.

La verifica dei punti di inserimento e di disinserimento andrebbe ripetuta dopo alcuni anni di esercizio o comunque periodicamente in modo da aggiustare i valori per tenere conto così di assestamenti nelle strutture, giochi, etc. e verificare eventuali spostamenti dei riferimenti.

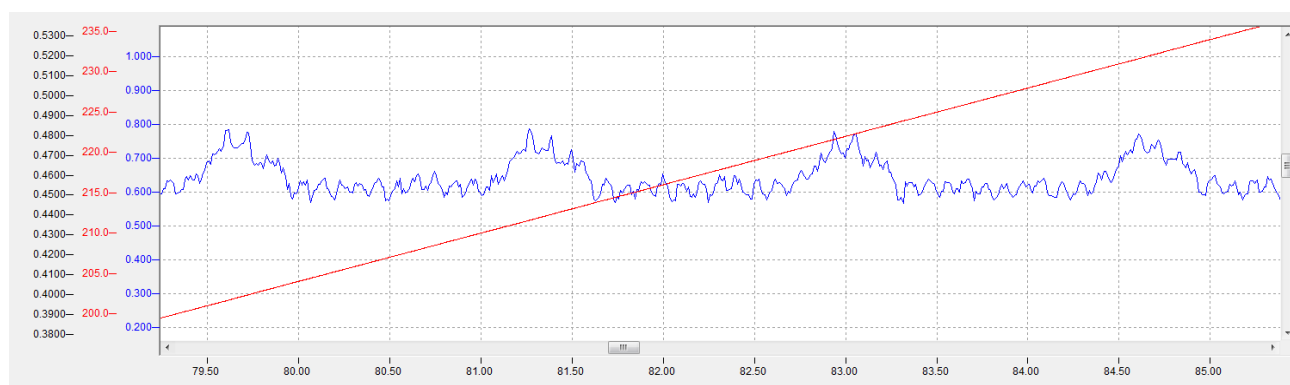
Figura 12-1 Oscillazioni dell'asse Ypfr

Si fa notare che nella movimentazione dell'asse Ypfr si presentano delle piccole oscillazioni di coppia". Il fenomeno viene riportato in figura 12-1.

Mediante l'intersezione del grafico della coppia (blu) con quello della posizione dell'asse (rosso) si sono ricavate le periodicità di queste oscillazioni che sono di circa 10 mm. Questa periodicità è molto simile al passo della vite a ricircolo di sfere dunque fa presagire che ci possa essere qualche suo malfunzionamento meccanico. Sebbene questo aspetto sia da mantenere controllato per evitare ulteriori peggioramenti attualmente non causa problemi alla movimentazione e non ne pregiudica il funzionamento complessivo.

Si vuole portare all'attenzione del fatto che durante il collaudo successivo all'installazione si siano riscontrate alcune instabilità nell'andamento della coppia ad asse fermo in alcune movimentazioni. Questo non è stato considerato un limite all'accettazione del lavoro in quanto non inficia la funzionalità della movimentazione ma è opportuno tenerne conto e svolgere ulteriori indagini.
