Rapporti Tecnici INAF INAF Technical Reports

Number	306
Publication Year	2024
Acceptance in OA@INAF	2024-04-18T13:53:53Z
Title	Assemblaggio e test di laboratorio del Compact Triband Receiver di Medicina
Authors	POLONI, Marco, RODA, JURI, ZACCHIROLI, Giampaolo, ORFEI, Alessandro, MARIOTTI, Sergio
Affiliation of first author	IRA Bologna
Handle	http://hdl.handle.net/20.500.12386/35052 , https://doi.org/10.20371/INAF/TechRep/306

Assemblaggio e test di laboratorio del Compact Triband Receiver di Medicina

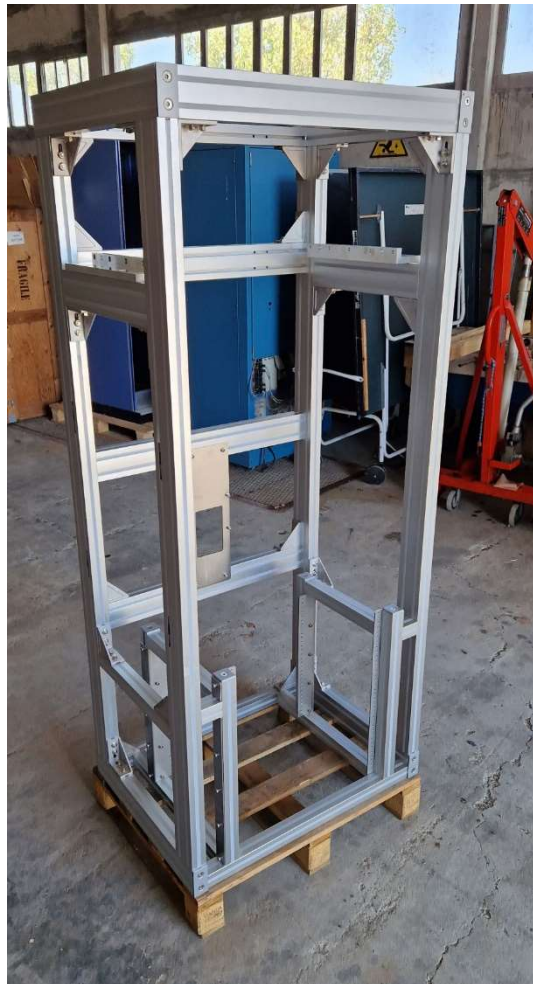
Fig. 2.1: Pre-assemblaggio della struttura di supporto

- Come prima operazione è stato effettuato un pre-assemblaggio, all'interno del capannone dove erano stoccate le casse, della struttura meccanica di supporto del ricevitore per rendersi conto del sistema di fissaggio del criostato e della parte calda (Fig. 2.1).

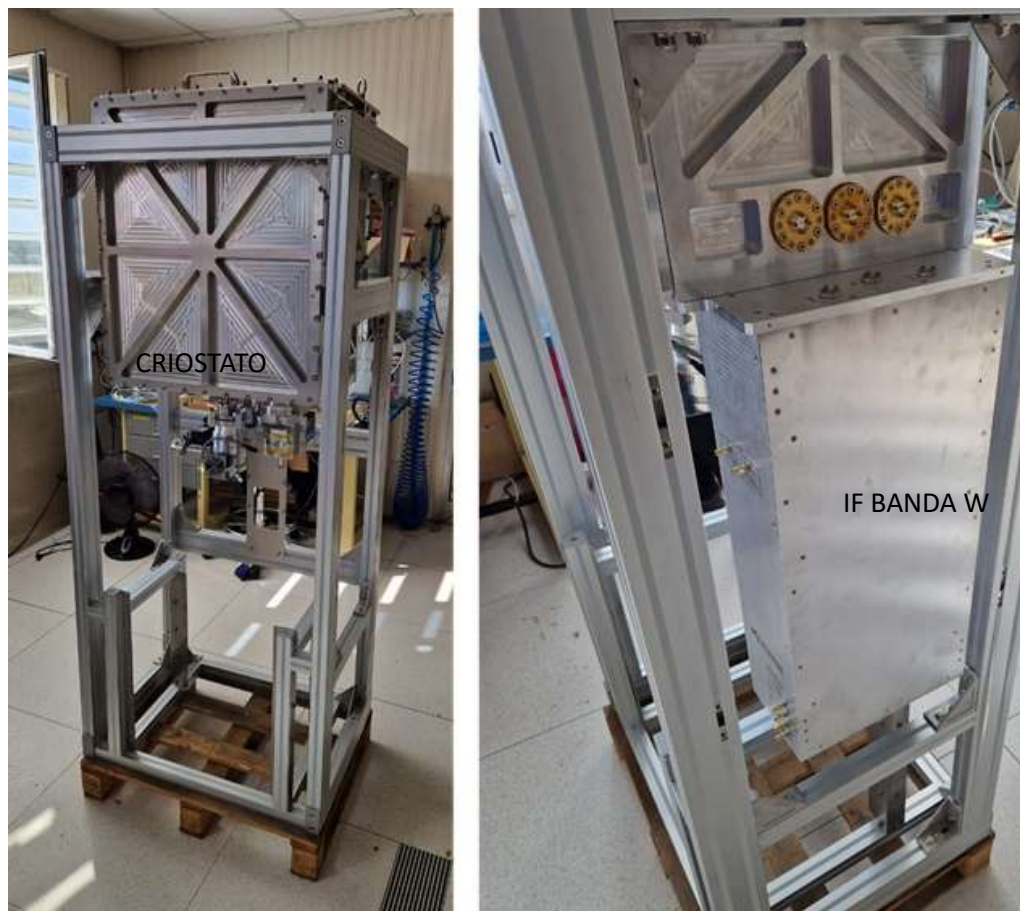
Fig.2.2: Struttura di supporto, camera criogenica (a sinistra) e parte calda Banda W (a destra) nel Lab Microonde

- La camera criogenica è stata preassemblata entro la struttura di supporto. Per portare a termine questa operazione sono state rimosse le maniglie impiegate per la sua movimentazione.
- L'insieme di struttura di supporto e camera criogenica è stato quindi portato e sistemato nel Lab Microonde (Fig.2.2).
- È stato eseguito l'assemblaggio di prova della parte calda del ricevitore W (senza guide d'onda) al fine di valutare se fossero necessari altri supporti per vincolare ulteriormente le due scatole delle parti calde (K+Q e WH+WL).

Sembrano mancare i supporti delle scatole della parte calda. Tuttavia, la mancanza di forature per poterli alloggiare ne suggerisce la non presenza, tant'è che nell'elenco KASI del materiale inviato tali supporti non sono stati inseriti.

Qualora si rendesse necessario dare ulteriore sostegno meccanico alle due scatole della parte calda del ricevitore (box K+Q e box WH+WL), quando esso verrà essere montato in antenna, occorrerà fare valutazioni in proposito e realizzarli opportunamente. KASI ha comunque confermato che dopo varie verifiche strutturali ha reputato non necessario prevedere tali supporti.

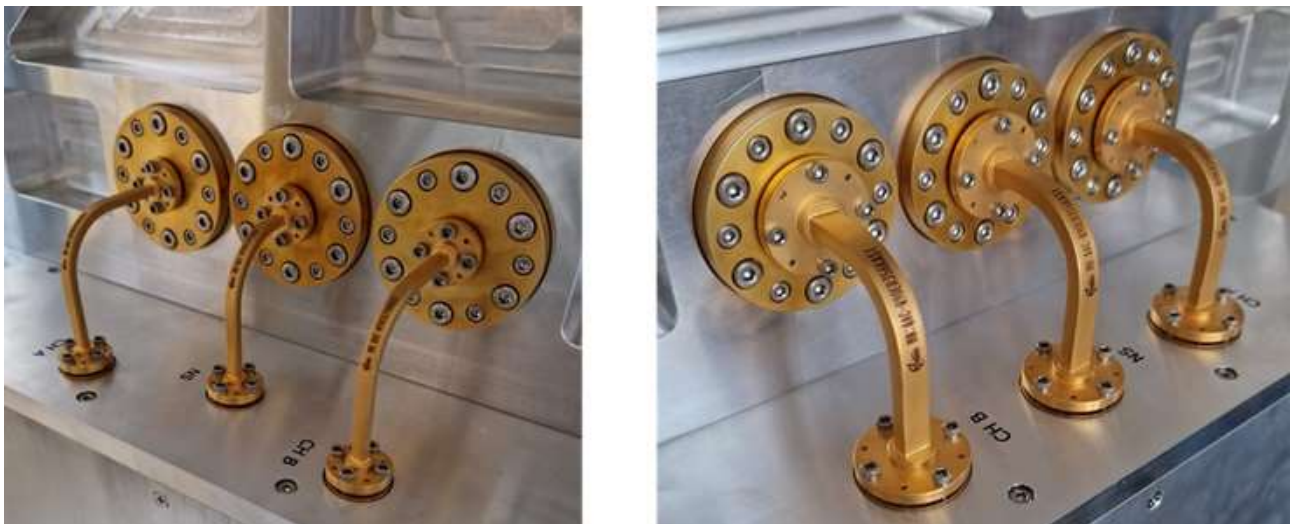
Fig. 2.4: Assemblaggio guide d'onda Banda W (a sinistra) e Banda Q (a destra).

- Montaggio delle guide d'onda (Fig. 2.4) dei ricevitori Banda Q e Banda W (High e Low) e assemblaggio delle scatole di parte calda. Tale montaggio non è banale ed è stato eseguito "a più mani", poiché richiede una precisione adeguata ad allineare le guide e montarle correttamente sulle relative flange tramite spine meccaniche.

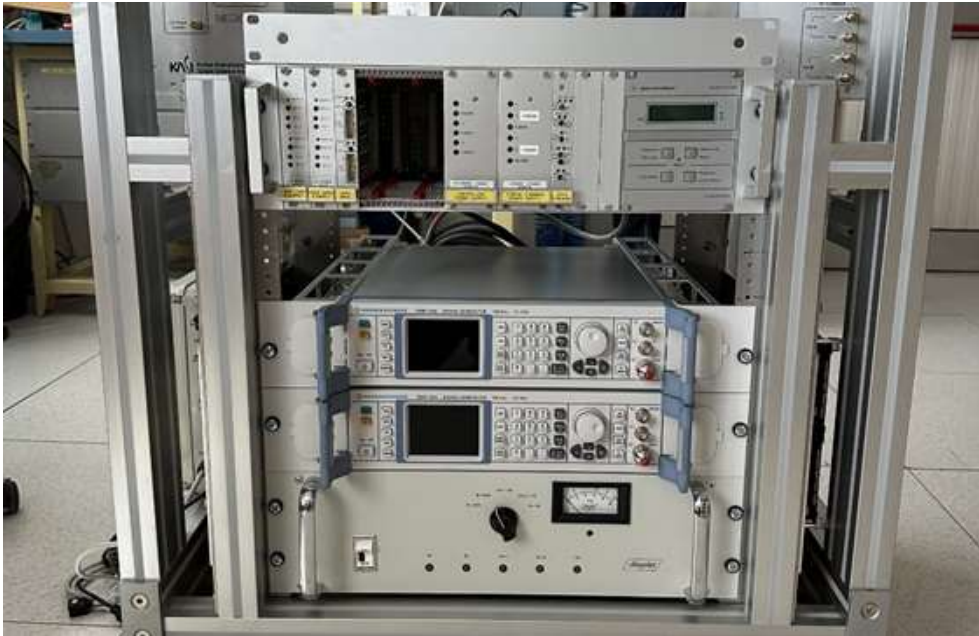
Fig. 2.5: Allestimento dei vari sistemi elettronici nella struttura di supporto.

Nella struttura trovano alloggio i sintetizzatori, il sistema di alimentazione generale e il sub-rack M&C per il controllo del criostato (sistema da vuoto e testa fredda) e dell'alimentazione degli LNA criogenici dei ricevitori (Fig. 2.5). Tuttavia, la filettatura dei fori è stata realizzata (da KASI) seguendo lo standard #12-24 UNC: si è quindi reso necessario lavorare i fori per adattarli allo standard metrico M6.

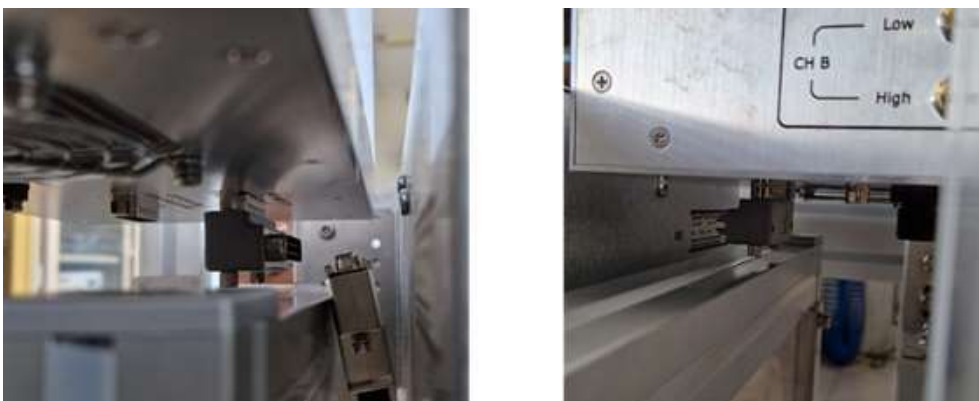
Fig. 2.6: Interferenza meccanica tra connettori e struttura.

- I connettori dei cavi (alimentazioni varie) delle box K+Q e W hanno presentato interferenze meccaniche con la struttura meccanica dei sub-racks (Fig. 2.6). Pertanto, sono state eseguite opportune lavorazioni meccaniche sui profili delle barre orizzontali della struttura di sostegno dei sub-rack (Fig. 2.7) in modo che i connettori di tipo "D" (in particolare quello per il comando degli switch in guida presenti nella parte calda del ricevitore in banda W) si possano montare direttamente senza l'impiego di adattatori a 90° e senza che vi siano ulteriori interferenze tra corpo connettore e struttura.

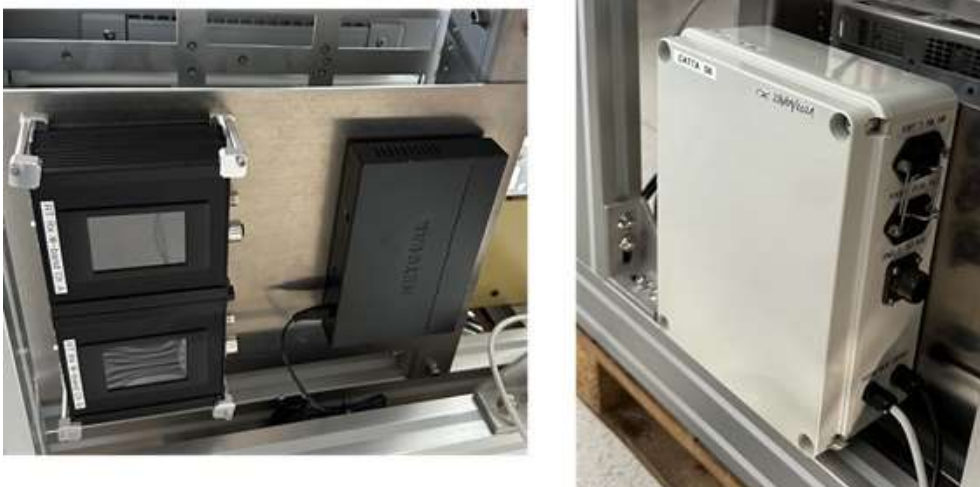
Fig. 2.8: Alimentatori per LNA in parte calda del Banda W (a sinistra) e Cryo Power Box (a destra).

- Montaggio definitivo della pompa da vuoto.
- Montaggio definitivo dei sub-racks M&C, Power Supply e dei due su tre sintetizzatori.
- Montaggio della piastra contenente alimentatori per gli LNA (a temperatura ambiente) del Banda W e lo switch di rete (Fig. 2.8)
- Montaggio del sistema di controllo della pompa da vuoto e della testa fredda (Cryo Power Box) sulla relativa piastra. È stato necessario effettuare la foratura di tale piastra per il fissaggio della box (Fig. 2.8).

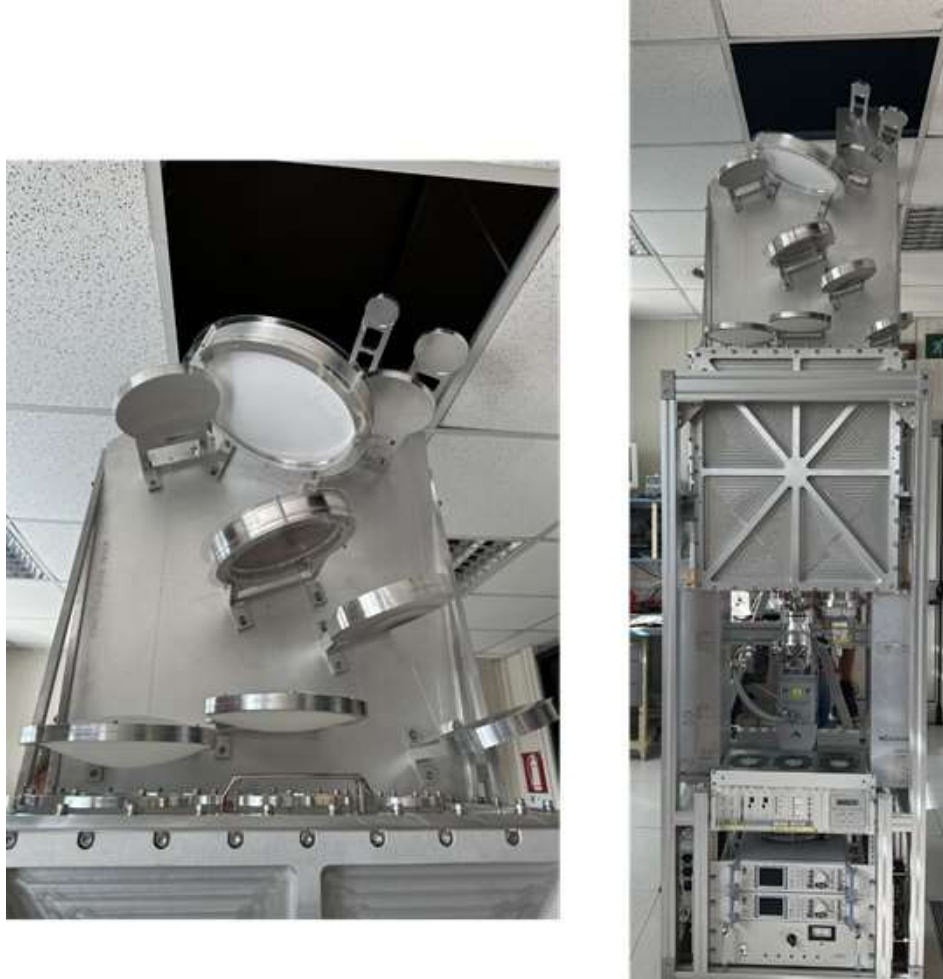
Fig. 2.9: Sistema quasi ottico (sinistra) e CTR completo (destra).

- È stata installata una multipresa con tipo Schuko per l'alimentazione dei vari dispositivi che richiedono 230VAC.
- È stato aggiunto un sub-rack di ventilazione (formato 19" con tre ventole) per estrarre l'aria dal sub-rack M&C dove gli alimentatori tendono a scaldarsi.
- Solo per verificare l'assenza di problemi meccanici è stato montato sul CTR anche il sistema quasi-ottico. Per questa operazione si è reso necessario rimuovere un pannello del controsoffitto (Fig. 2.9).

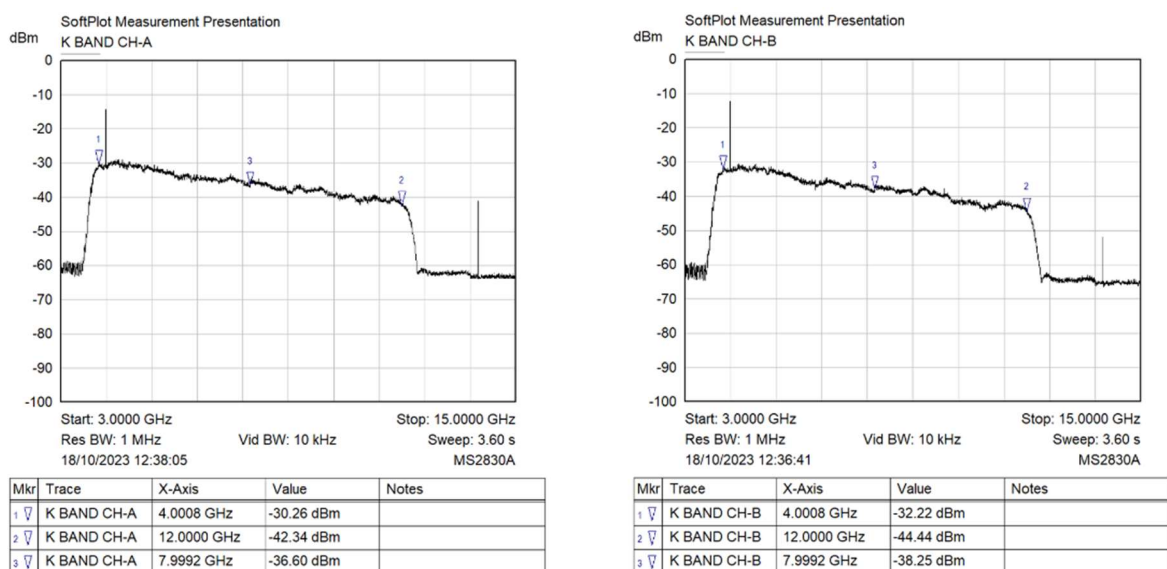
Fig. 3.1: Acquisizione Bande ricevitore K. CH-A (sinistra) e CH-B (destra).

- Verifica Bande K (LO = 14GHz, $P_{LO}=-2\text{dBm}$): CH-A e CH-B (Fig. 3.1).

Si può notare un segnale in banda IF a $f=4.2\text{GHz}$. Questo segnale è presente solo nel ricevitore Banda K e non nelle bande Q e W. L'utilizzo di un foglio di Eccosorb CV4 davanti alla finestra del ricevitore K elimina tale segnale e ciò dimostra che esso è di origine esterna (segnale ricevuto).

In attesa di capire come risolvere il problema della condensa quando il ricevitore sarà installato in antenna, sono state portate avanti indagini per determinare la causa degli spikes presenti nella banda di uscita del ricevitore Banda K (vedi Fig. 3.1).

- È stato verificato che i picchi presenti nella banda risulta essere generato dall'analizzatore di spettro dell'Anritsu utilizzato per le misure. Sembrerebbe essere legato allo sweep time della traccia.

- Per verificare ciò, è stato utilizzato un SA diverso anche se di prestazioni limitate (Rigol Real Time SA fino a 6GHz). Anche con questo i picchi sono presenti. Ulteriori approfondimenti hanno rivelato che il segnale interferente in realtà non risulta essere "monocromatico", ma ha la forma di banda (con un pettine di picchi).
Spegnendo l'SA Anritsu, il segnale sul SA Rigol scompare. È stato modificato lo sweep time dello SA Anritsu e il segnale visualizzato ha mostrato ancora un pettine, ma con picchi diversamente spaziatosi rispetto alla situazione precedente.
Poiché il segnale interferente risulta nella banda di uscita del ricevitore Banda K, sembrerebbe trattarsi di un segnale convertito, per cui potrebbe essere un segnale a 18,18GHz (LO=14+4,18GHz). Rimane tuttavia il dubbio sull'effettivo valore di frequenza. Potrebbe essere il caso di verificare se lo *spike* risulti a una frequenza differente (ad esempio 9,82GHz=14-4,18): a questo scopo si potrebbe utilizzare un apposito filtro per limitare la banda.

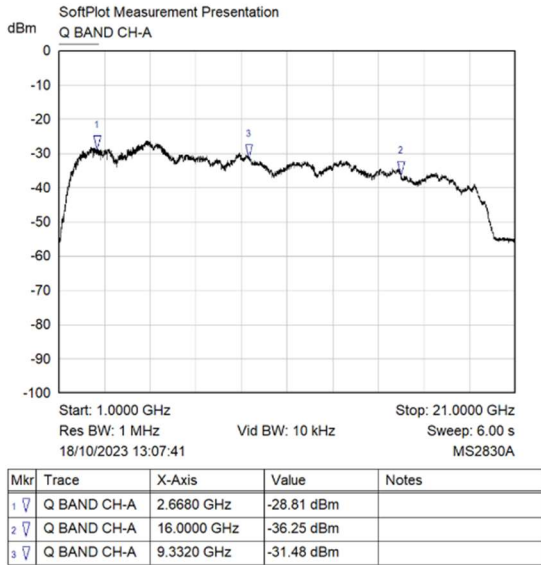
Fig. 3.2: Acquisizione Bande Ricevitore Q. CH-A (sinistra) e CH-B (destra).

- Verifica Bande Q (LO = 16GHz, $P_{LO}=3\text{dBm}$): CH-A e CH-B (Fig. 3.2).

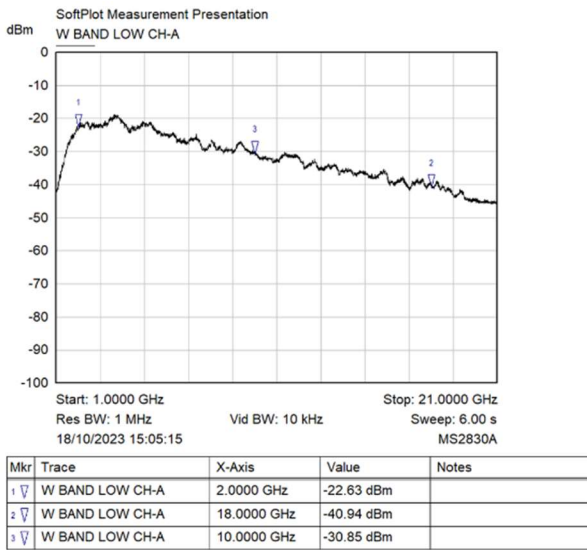
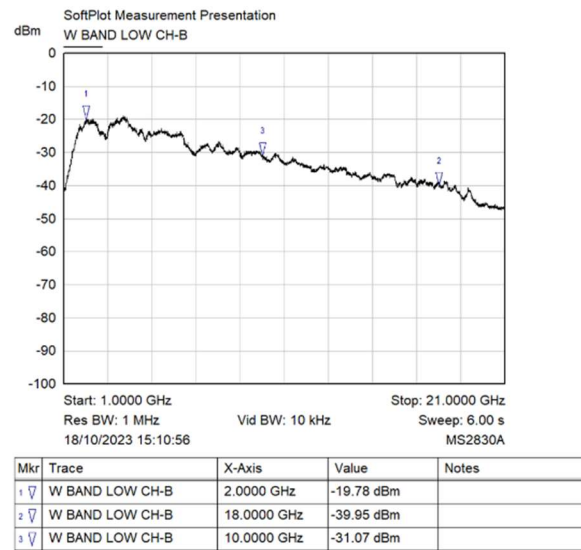
Fig. 3.3: Acquisizione Bande Ricevitore WLow. CH-A (sinistra) e CH-B (destra).

- Verifica Bande W (sia Low sia High) (LO = 16.33333333 GHz, P_{LO} = -9dBm): CH-A e CH-B (Fig. 3.3 e Fig. 3.4).

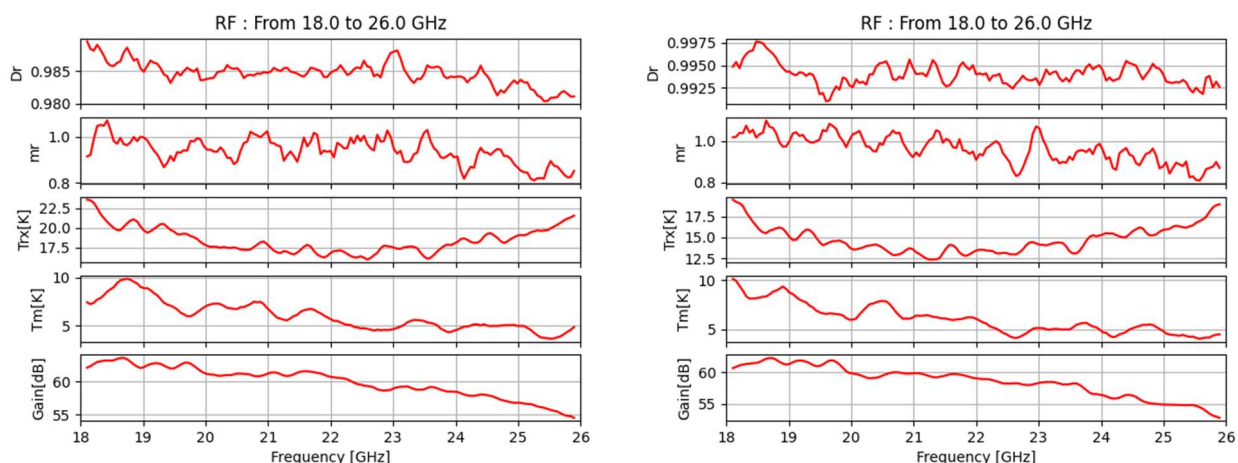
Fig. 3.6: Ricevitore Banda K. Misure di Trx (terzo grafico a partire dall'alto) e Tm (quarto grafico a partire dall'alto) effettuate durante la FAT. CH-A (sinistra) e CH-B (destra).

- Test K-Band: i valori di Trx e Tm rientrano nella specifica e sono analoghi a quelli ottenuti durante la FAT: la fig. 3.6 mostra il risultato ottenuto al tempo della FAT, la fig. 3.7 le attuali misure.

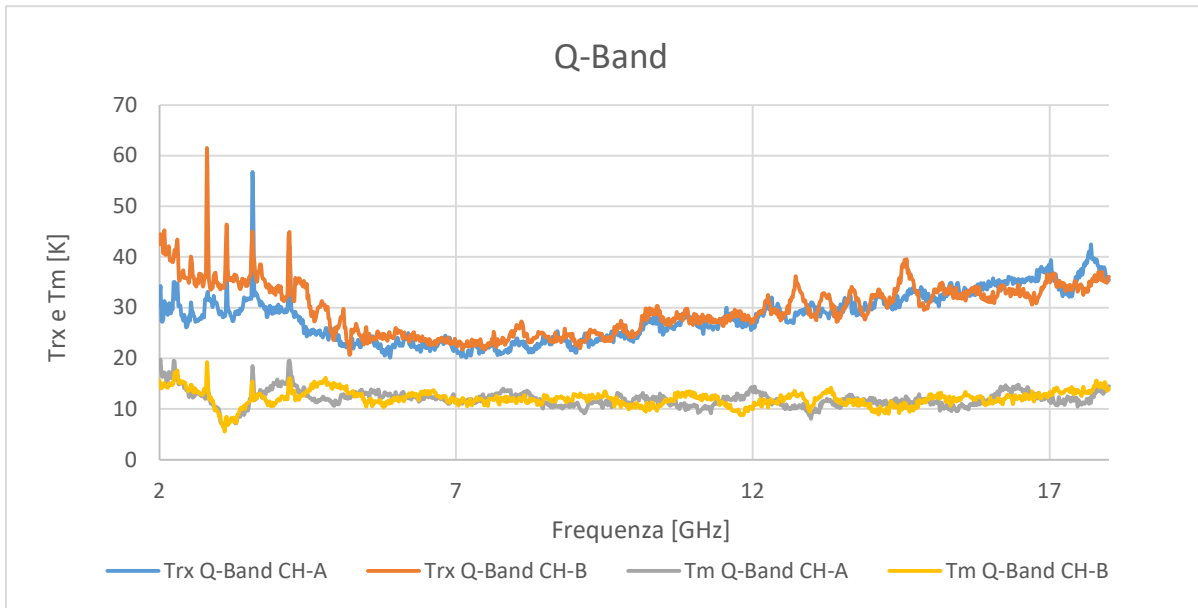
Fig. 3.10: Ricevitore Banda Q. Trx e Tm risultano ora in linea con i valori ottenuti durante la FAT.

- L'indagine sui motivi della diversità di risultato ha messo in evidenza una criticità di funzionamento dell'amplificatore esterno al ricevitore e connesso allo SA, necessario ad amplificare i segnali del CTR e a mascherare la NF dell'analizzatore di spettro. Sostituito tale amplificatore col modello AFS2 MITEQ, i valori di temperatura di rumore sono risultati analoghi a quanto riscontrato durante la FAT. Per ciò che concerne la banda Q permangono gli *spikes* nella parte bassa della banda, e ciò richiederà ulteriori indagini (Fig. 3.10).

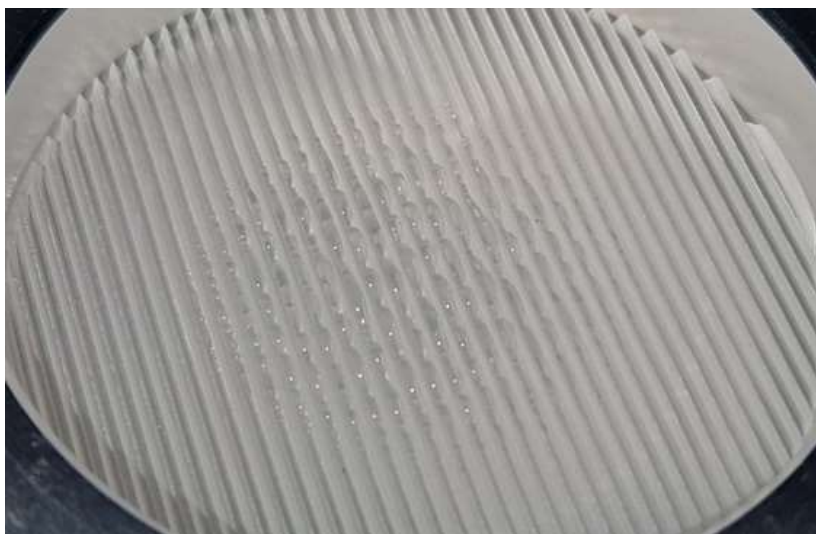
Fig. 4.1: Effetto della condensa sulla finestra del ricevitore Banda K.

Durante i lavori descritti nei capitoli precedenti si è riscontrato un forte problema di condensa sulle finestre del criostato. (Fig. 4.1)

Si evidenzia la presenza di molta condensa sulle finestre del criostato, in particolar modo quella del Banda Q. Questo fenomeno è meno evidente sulle finestre del K-band e del W-Band. Tuttavia, in quest'ultimo caso, la presenza di condensa è difficile da determinare per via delle ridotte dimensioni delle gole della finestra.

La misura della temperatura delle finestre, in particolare delle gole, effettuata con termocamera ha mostrato una differenza di temperatura pari a circa 13°C in meno dell'ambiente. E' del tutto evidente e prevedibile che nelle giornate di ottobre, ancora calde e particolarmente umide, sul fondo delle gole della finestra si raggiunge facilmente il punto di rugiada.

Dai disegni meccanici del criostato del CTR risulta presente un foam in corrispondenza della parte criogenica ancorata a 70K. Nella parte a 300K invece, sotto le finestre, esso non è presente. Si suppone quindi che il foam a 70K "veda" i 300K della finestra e sia la causa della formazione della condensa.

Dopo ampie valutazioni l'ultima soluzione è parsa la più efficace e, nello stesso tempo, la meno onerosa in termini di lavoro e di tempo. Si approfondisce quindi la possibilità di installare all'interno del criostato e sotto la finestra (a 300K) un ulteriore strato di foam per limitare quanto possibile la differenza di temperatura tra finestra e ambiente esterno. Occorrerà valutare attentamente lo spessore al fine di evitare aumenti significativi della temperatura di rumore del ricevitore.

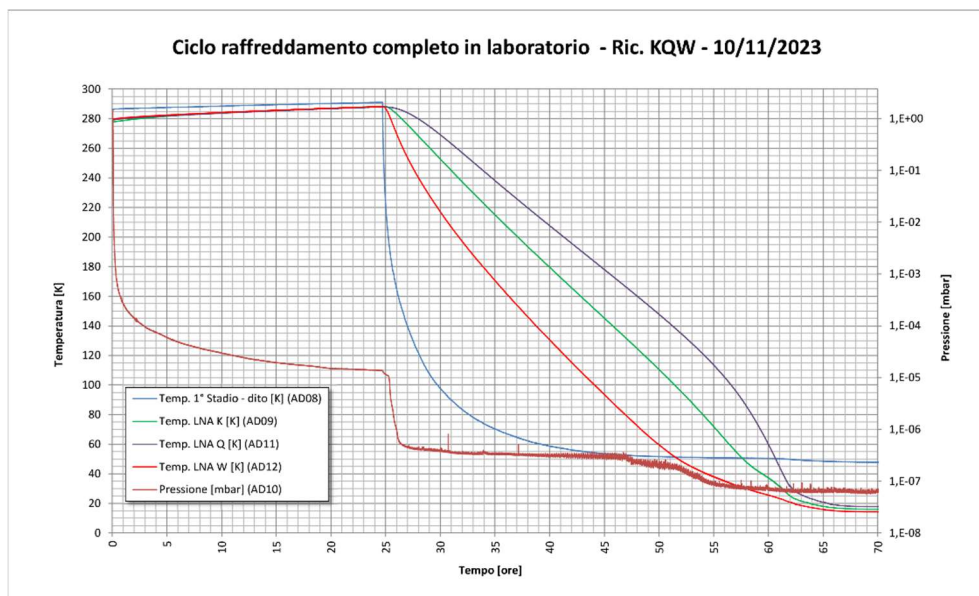
Fig. 4.3: Tabella dati e andamento del ciclo di raffreddamento (iniziato il 10 novembre 2023).

- Il ciclo di riscaldamento del ricevitore non ha evidenziato particolari problematiche. Tutto è risultato nella norma.
- Il successivo nuovo ciclo di raffreddamento non ha evidenziato particolari problematiche e i valori di vuoto (pressione) e temperatura sono risultati tutti nella norma (Fig. 4.3).

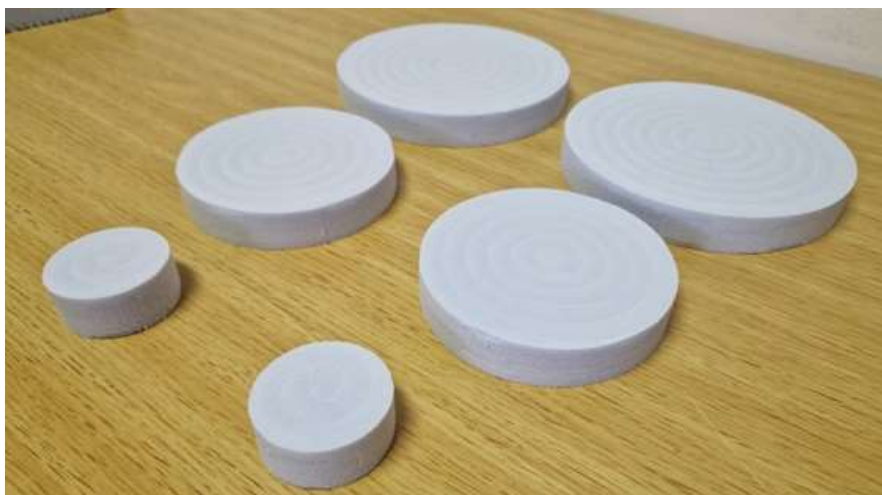
Fig. 4.4: Posizionamento dei dischi di foam (in alto) e loro realizzazione.

- Lo studio preliminare ha portato a posizionare i foam sotto le finestre (Fig. 4.4). Sono stati realizzati i dischi di foam, con spessore 25mm, che dovranno essere installati sul CTR di Medicina e successivamente anche sul CTR di Noto (Fig. 4.4).

Lo spessore è di 25mm.

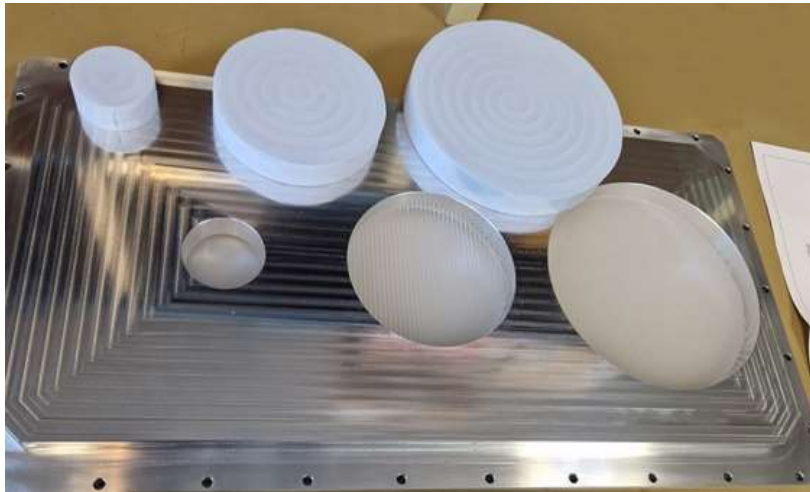
Fig. 4.5: Dischi di foam sulla finestra prima dell'incollaggio.

- Si procede con il montaggio dei foam. La procedura consta delle seguenti fasi:
 - rimozione delle viti che fissano la flangia delle finestre
 - immissione di aria nel criostato aprendo lentamente la flangia del sensore di pressione
 - rimozione della flangia delle finestre
 - protezione del criostato aperto con sacco plastico
 - posizionamento della flangia delle finestre "capovolta" su un tavolo (Fig. 4.5)

- pulizia dell'area da incollare con alcol isopropilico
 - deposito di un sottile strato di colla epoxy bicomponente (DP190 3M) sulla superficie laterale dei filtri. La colla è stata messa solo sulla zona centrale senza arrivare al bordo

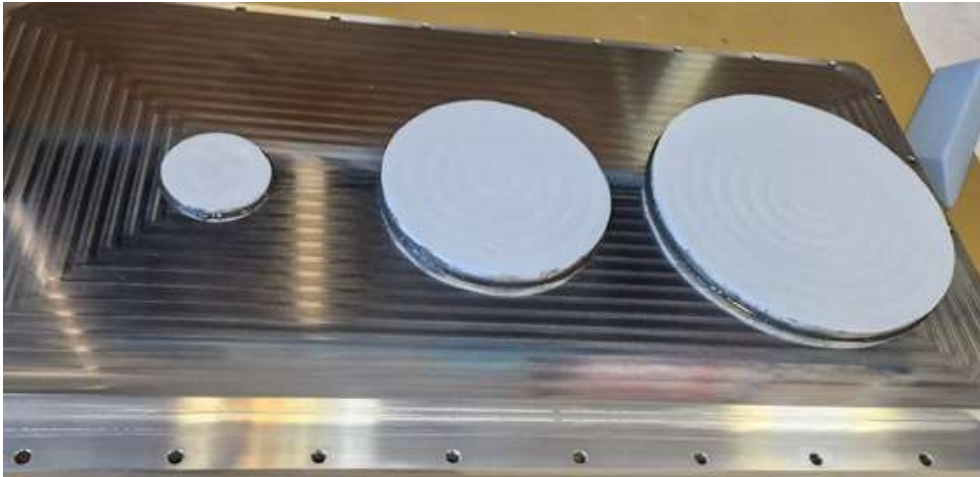
Fig. 4.6: Dischi incollati sulla flangia delle finestre dei tre ricevitori del CTR.

- appoggio di un peso che garantisca e mantenga il contatto dei filtri alle finestre durante l'incollaggio e la successiva essiccazione della colla.
- A questo punto si dovrà necessariamente attendere un certo periodo di tempo affinché la colla si asciughi a dovere. La durata di tale periodo è di circa 24h. (Fig. 4.6).

- La verifica che l'intervento abbia risolto il problema della condensazione verrà fatta determinando il differenziale di temperatura tra la temperatura delle finestre e quella ambiente: prima dell'intervento tale differenza si attestava a circa 12-13°C.

- Asciugata la colla si rimonta la flangia delle finestre e si procede con il nuovo raffreddamento.
